ANEXO I. DESCRIPCIÓN DE LAS INFRAESTRUCTURAS VERDES EXISTENTES EN EL COLEGIO PÚBLICO GABRIELA MISTRAL DE SOLANA DE LOS BARROS.

COLEGIO PÚBLICO GABRIELA MISTRAL EN SOLANA DE LOS BARROS (BADAJOZ)
CUBIERTAS AJARDINADAS, SOBRECIMIENTO DE FACHADAS, PÉRGOLAS, JARDÍN VERTICAL INTERIOR

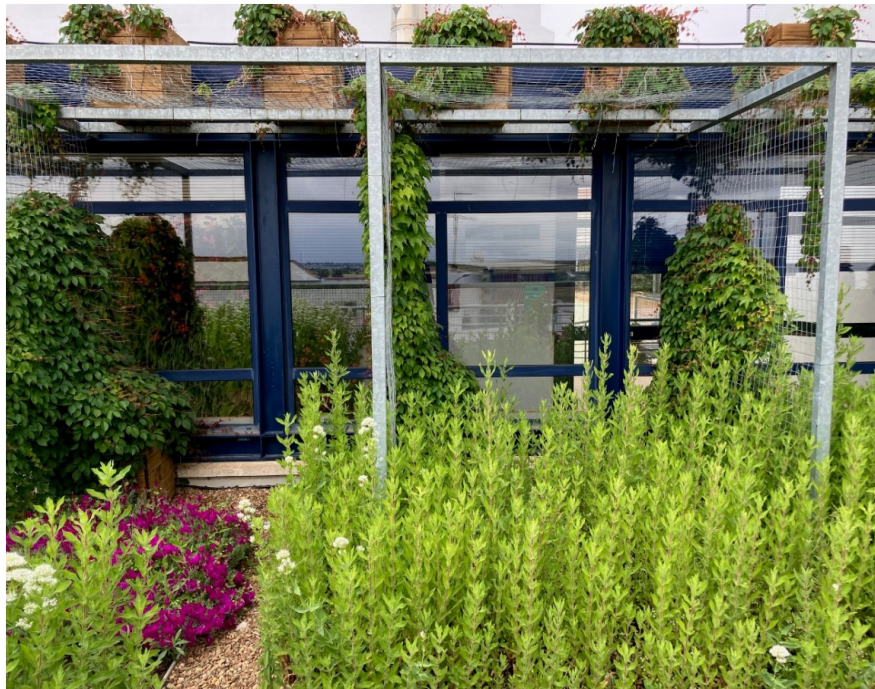
-SOMBREAMIENTO DE FACHADAS: a lo largo de 3 fachadas (1, 2 y 3) existen dos elementos que se han implantado para dar sombra a la fachada, el primer elemento está constituido por una subestructura metálica sobre la que se disponen maceteros de parras trepadoras, con la finalidad de crear "marquesinas de sombra" en los huecos de la fachada; y el segundo elemento son unos toldos vegetados, con sistema de riego hidropónico.

Las plantas de fachadas son parthenocissus quinquefolia y tricuspdata (parras virgen). Recientemente (julio 2024) se han implantado también Vitis vinífera (parras de uva).

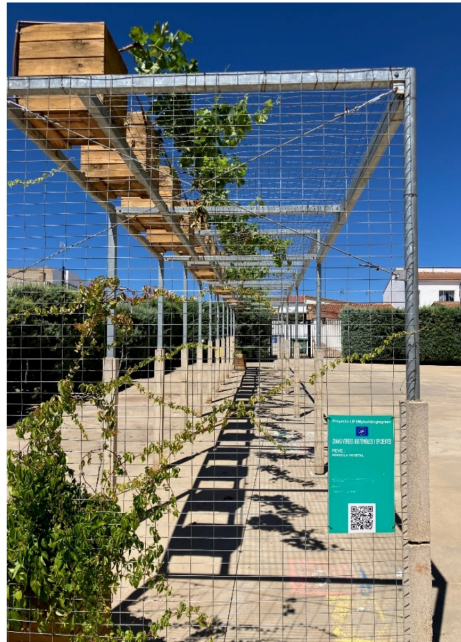
En total hay 140 macetas de parras trepadoras.

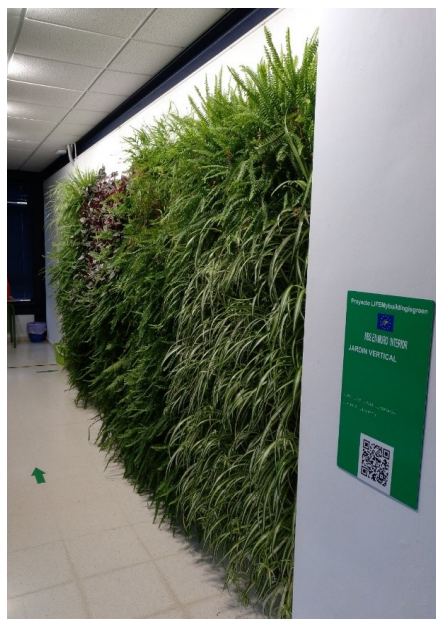
- **JARDÍN VERTICAL:** también se ha instalado un jardín vertical en uno de los pasillos del colegio de 5x2,5 mt.

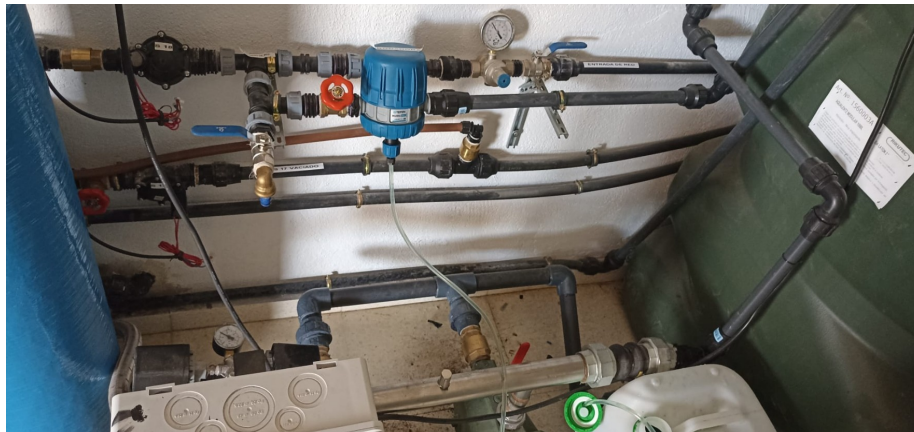
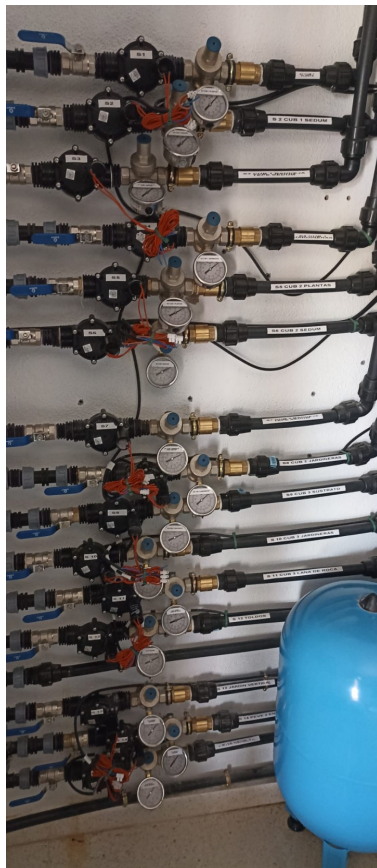
El RIEGO de todas las cubiertas, sombreados de fachada, pérgolas y jardín vertical se distribuyen en 16 sectores de riego controlados por un programador automático -con acceso online-, y cuenta con: dosificadores de abono, corrector de ph, electroválvulas, bombas, calderín, depósitos, sistema recolector de agua de lluvia, cuadro eléctrico, y el resto de elementos necesarios.

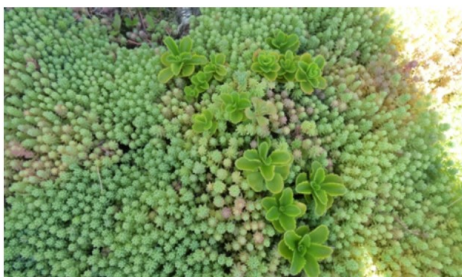
CV25 Bandejas de *Sedum hispanicum* L. en algunas de las bandejas existen representación puntual en estado vegetativo de *Sedum* sp., como se puede ver en la siguiente imagen.

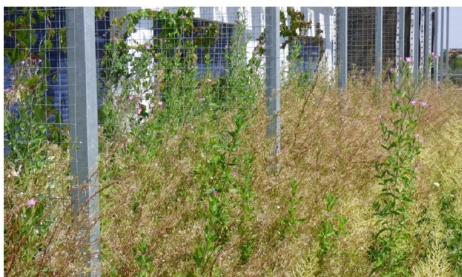
CV26-CV30 hemos intentado acceder a cada una de las áreas de estudio planificadas, pero nos ha sido imposible, está todo lleno de “malas hierbas” como se puede apreciar en la imagen.

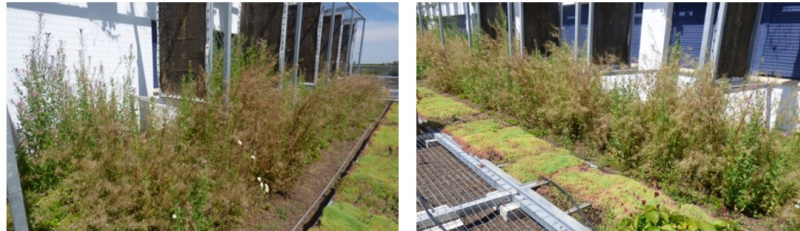
CV31, CV32 y CV33 CV31, 32 y CV 33 área en mal estado, aparecen malas hierbas debilitando a las cultivadas, ya que quitan parte del riego y los nutrientes de las plantas de las cubiertas vegetales, entre ellas: *Epilobium hirsutum* L., *Trifolium pratense* L., *Trifolium repens* L., entre otras plantas silvestres que han colonizado el espacio de las especies cultivadas. Apenas quedan restos de crasuláceas que en su día se plantaron, sólo se han cogido muestras de especies del género *Sedum*, en periodo vegetativo. Se pueden identificar *Sedum ellacombianus* y *Sedum hybridum* en inicio floración. Cabe destacar la presencia *Arabis caucasica* Willd, que, intuimos por las características de sus hojas, se trata de esta especie. No es de extrañar puesto que en las cubiertas vegetales tenemos *Sedum spurium* var. *coccineum*., especies de la región Caucásica.

Las parcelas estudiadas CV31, CV32 y CV33 colonizadas por malas hierbas.

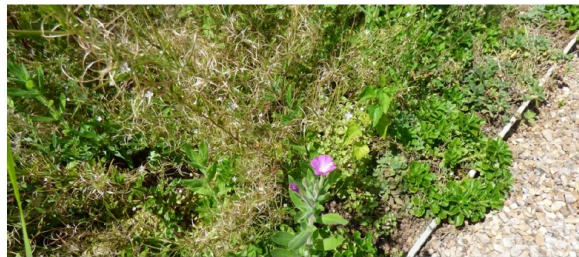
Zona colonizada en su totalidad por *Epilobium hirsutum* L y presencia de *Arabis caucasica* Willd.

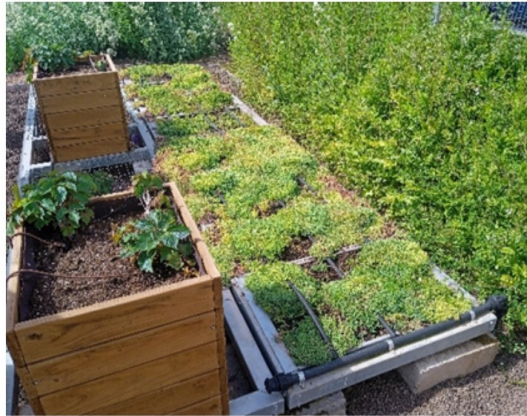
CV1; bandejas de *Sedum* sp, en estadio temprano. Hasta que no esté en floración no se podrá identificar la especie con exactitud. Por las características de las hojas, por el aspecto se intuye que se trata de *Sedum hispanicum* L.

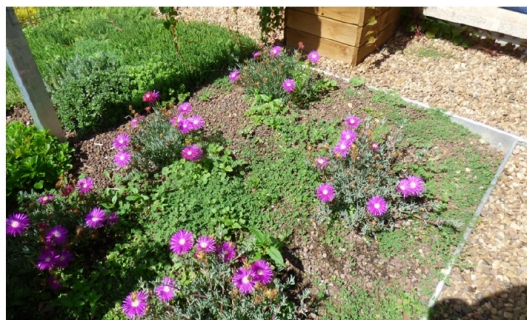
CV2 y CV3 Destaca la presencia de *Apium nodiflorum* (L.) Lag., que ocupa la totalidad de estas dos áreas muestreadas. No se ven las especies que es su día se plantaron o sembraron puesto que esta especie a colonizado dicho espacio. Nuevamente urge realizar tareas de limpieza maleza.

CV4; cinco plantas recién plantadas de *Lampranthus spectabilis* (Haw.) N. E. Br., en sustitución de las especies iniciales.

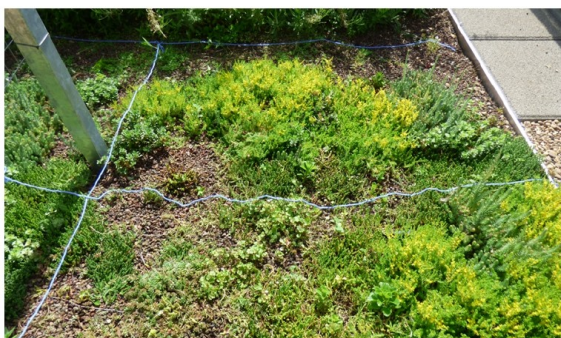
CV5, CV6 y CV7 En todas las zonas muestreadas existentes especies *Sedum* spp en estados tempranos, no se puede llegar a la especie por el momento. *Sedum acre* L. y *Sedum sexangulare* L. están en floración. Se observan una especie cuyas hojas y aspecto nos indican que probablemente sea *Sedum spurium* var. *coccineum*.

Se observa la zona perturbada, especies destrozadas, y las que están en pleno desarrollo se han fusionado las unas con las otras.

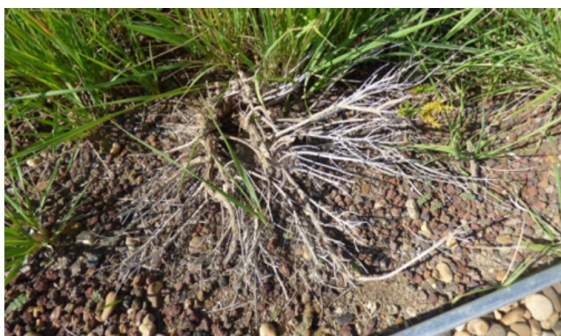
CV8 se diferencian en hileras perfectamente delimitadas; primera línea las milenramas *Achillea millefolium* 'Cassis' y *Achillea millefolium*, seguida de *Calamintha nepeta* (L.) Savi. *Centranthus ruber* 'Albus'. Mencionar la presencia de restos secos de *Thymbra capitata* (L.) Cav.

Restos de *Thymbra capitata* (L.) Cav.

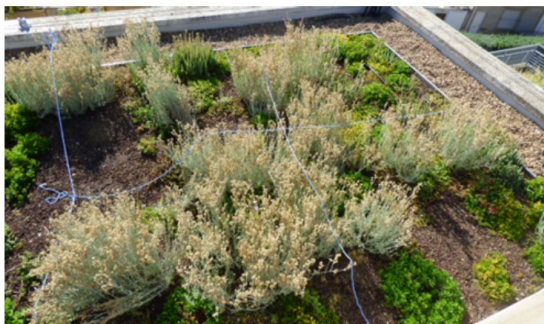
CV9-CV20; todas las parcelas muestreadas están colonizadas por *Laphangium luteoalbum* (L.) Tzvelev, vulgarmente conocida como algodónosa o hierba del algodón, perteneciente a la familia de las compuestas o asteráceas. No se puede acceder al centro y en las zonas donde se puede las especies se han mezclado unas con otras.

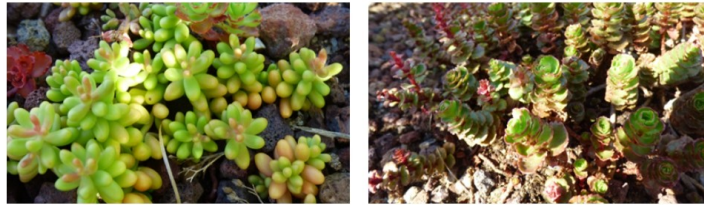
Sin embargo, podríamos casi con seguridad identificar *Sedum album*, en estadio más avanzado preparándose para florecer estaría *Sedum spurium* var. *coccineum*.

Sedum album y *Sedum spurium* var. *coccineum*.

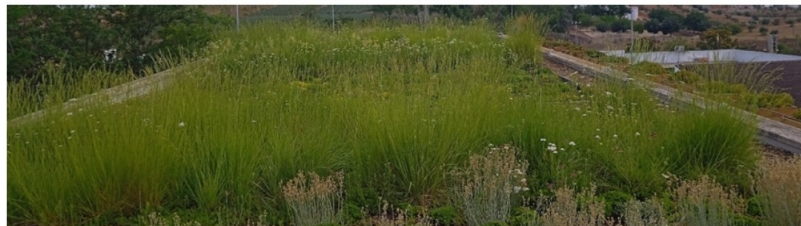
CV21; Hileras bien definidas pero fusionadas unas con otras, mezcla de todo tipo de especies: de *Thymus pulegioides*, *Achillea millenfolium*, *Achille millefolium 'Cassis'*, *Calamintha nepeta*, *Centranthus ruber 'Albus'*, *Brachypodium phoenicioides* y *Thymbra capitata* y algún resto de *Phomis purpurea*.

En CV21 *Thymus pulegioides* casi no se aprecia en un principio puesto que está casi desplazado por las milenramas y por *Brachypodium phoenicioides*.
