## **PLIEGO DE PRESCRIPCIONES TÉCNICAS**

**Denominación del Contrato:** Redacción de Estudio detalle y Proyecto de Actuación singular edificio del Antiguo Hospital San Sebastián y Proyecto de Ejecución "Recuperación del Antiguo Hospital San Sebastián 1ª Fase en BADAJOZ"

PLIEGO DE PRESCRIPCIONES TÉCNICAS PARA LA CONTRATACIÓN DE LA REDACCIÓN DE ESTUDIO DE DETALLE Y PROYECTO DE ACTUACIÓN SINGULAR DEL EDIFICIO DEL ANTIGUO HOSPITAL SAN SEBASTIAN Y PROYECTO DE EJECUCIÓN: RECUPERACIÓN DEL HOSPITAL SAN SEBASTIÁN 1ª FASE EN BADAJOZ.

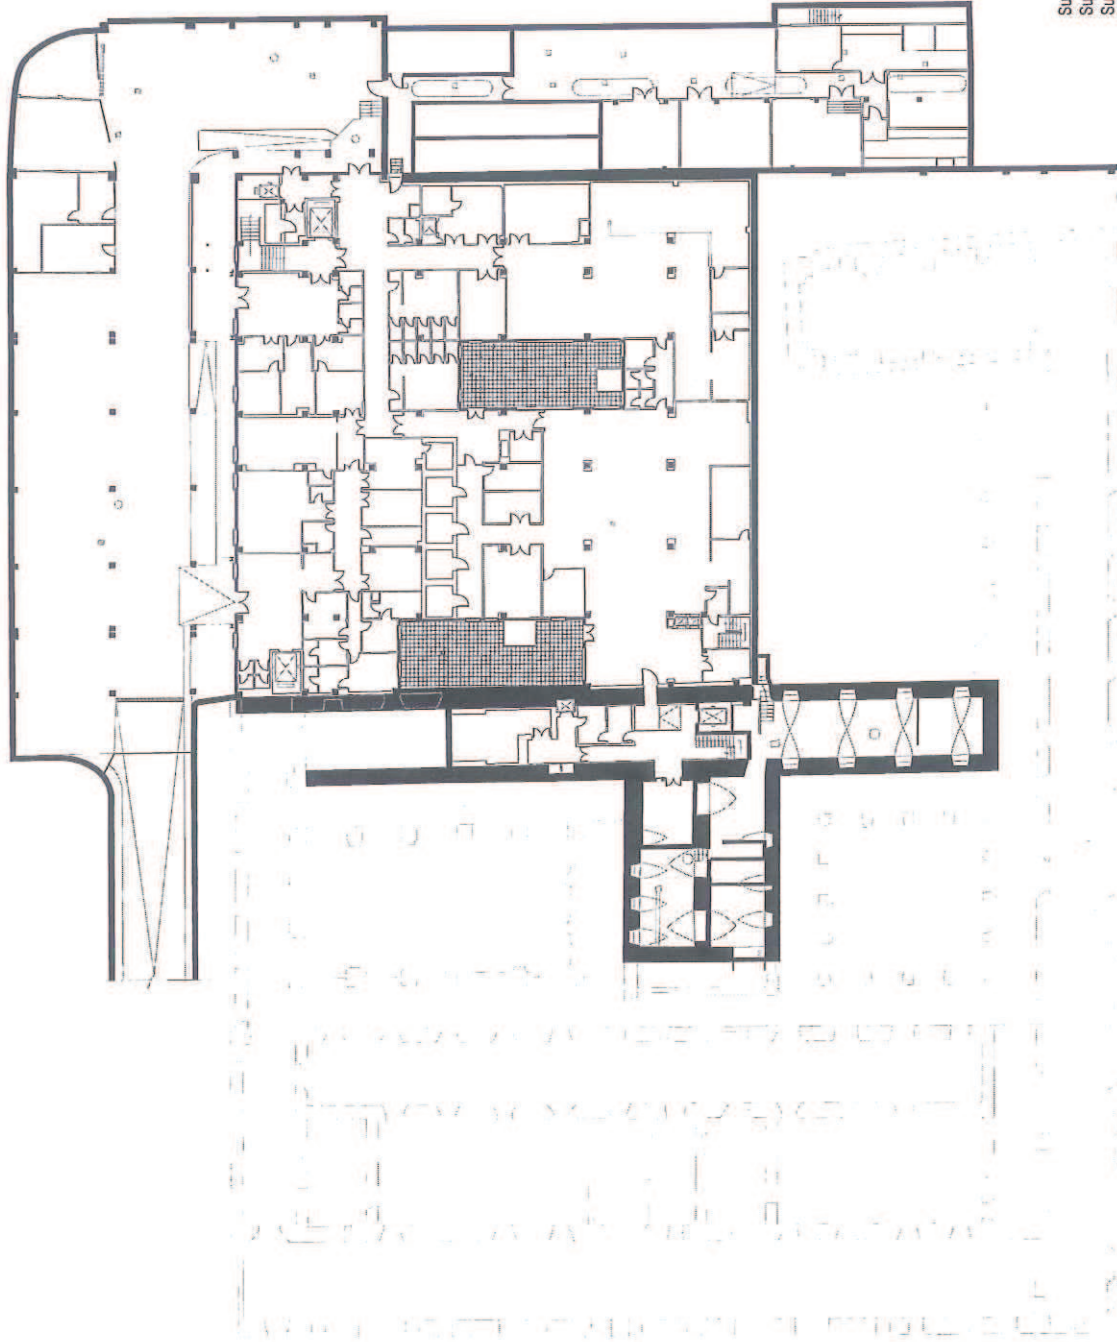
# PLANTA SÓTANO

| Superficie Construida..... | 3669,86 m² |
| Superficie Util..... | 3233,72 m² |

✕ Escala 1:400

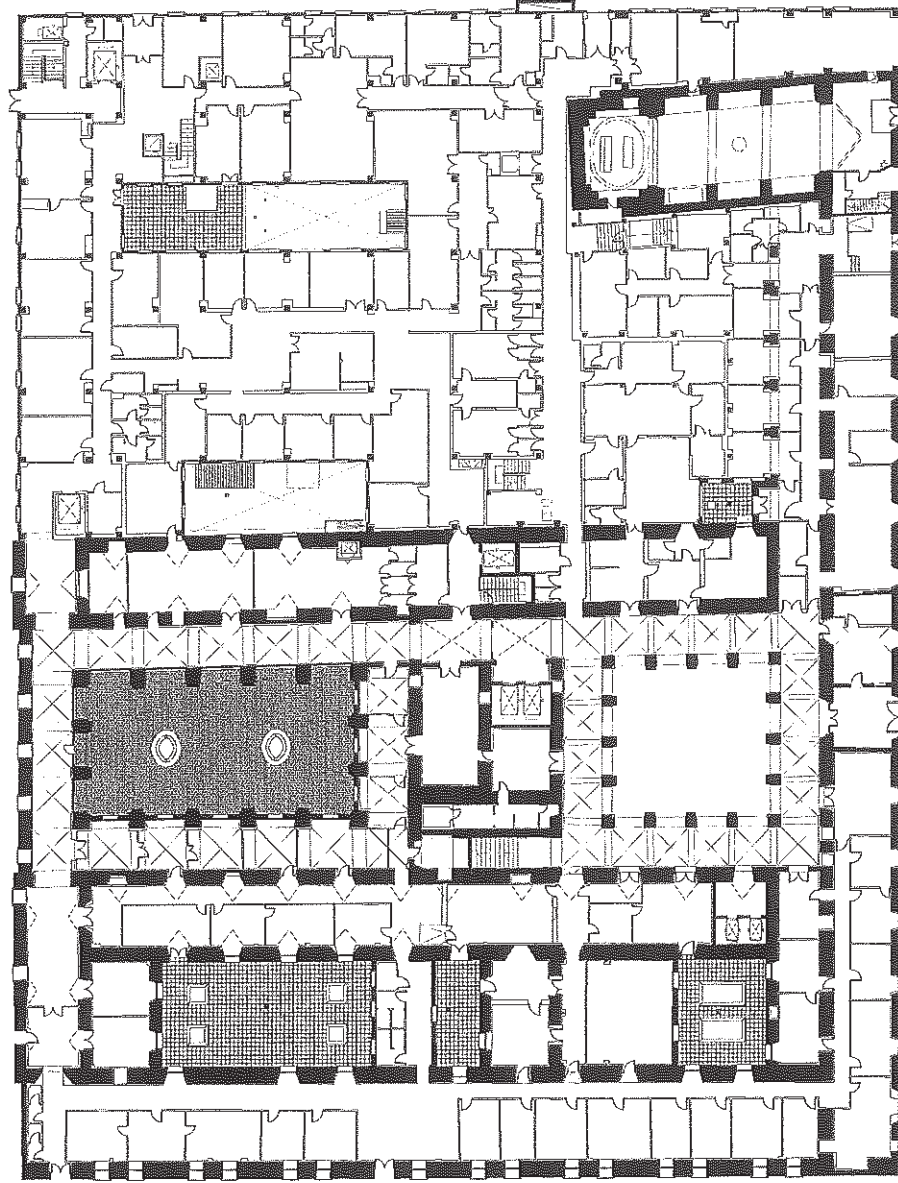
PLANTA BAJA

| Superficie Construida..... | 5210,55 m <sup>2</sup> |
| Superficie Util..... | 4403,31 m <sup>2</sup> |
| Superficie Externa (Jardín)..... | 273,63 m <sup>2</sup> |

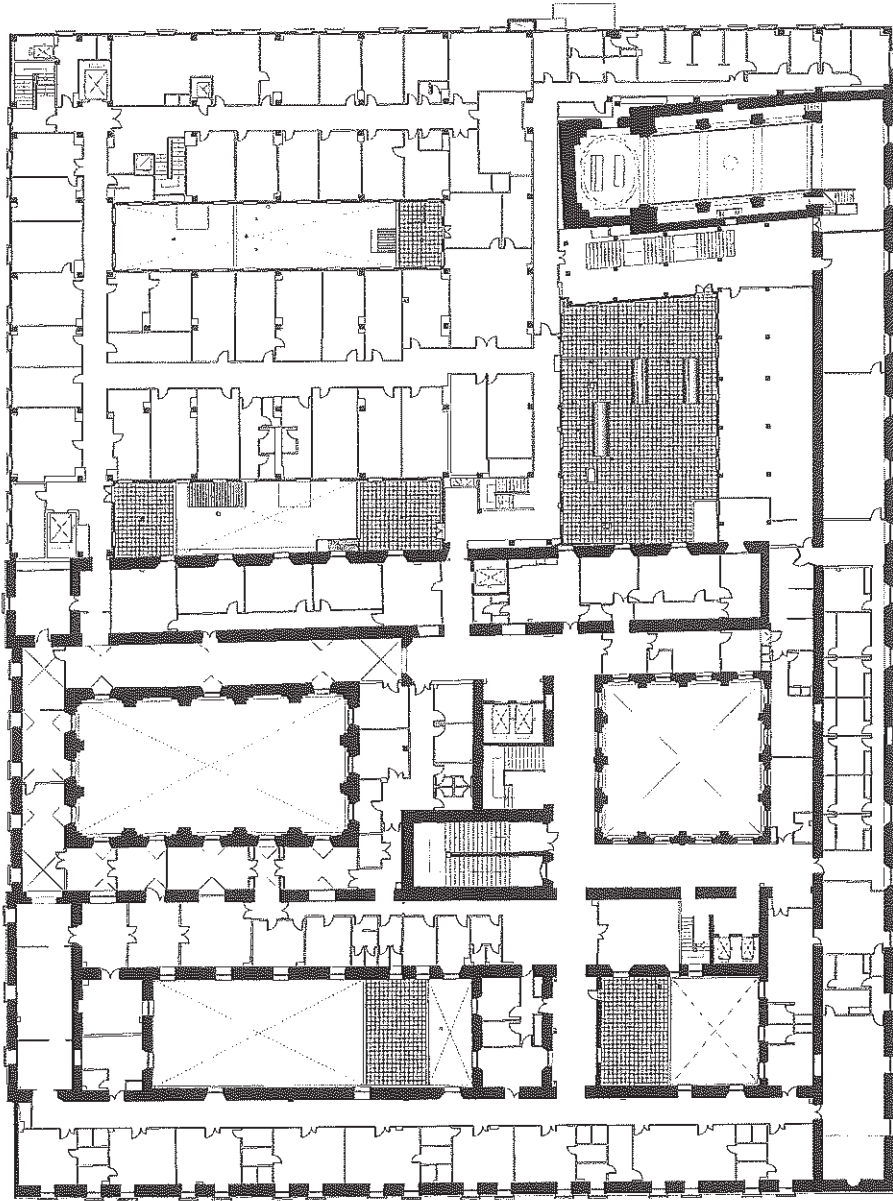
PLANTA PRIMERA

| Superficie Construida..... | 4828.66 m <sup>2</sup> |
| Superficie de Terraza..... | 160.71 m <sup>2</sup> |
| Superficie Brindida (iglesia)..... | 85.23 m <sup>2</sup> |

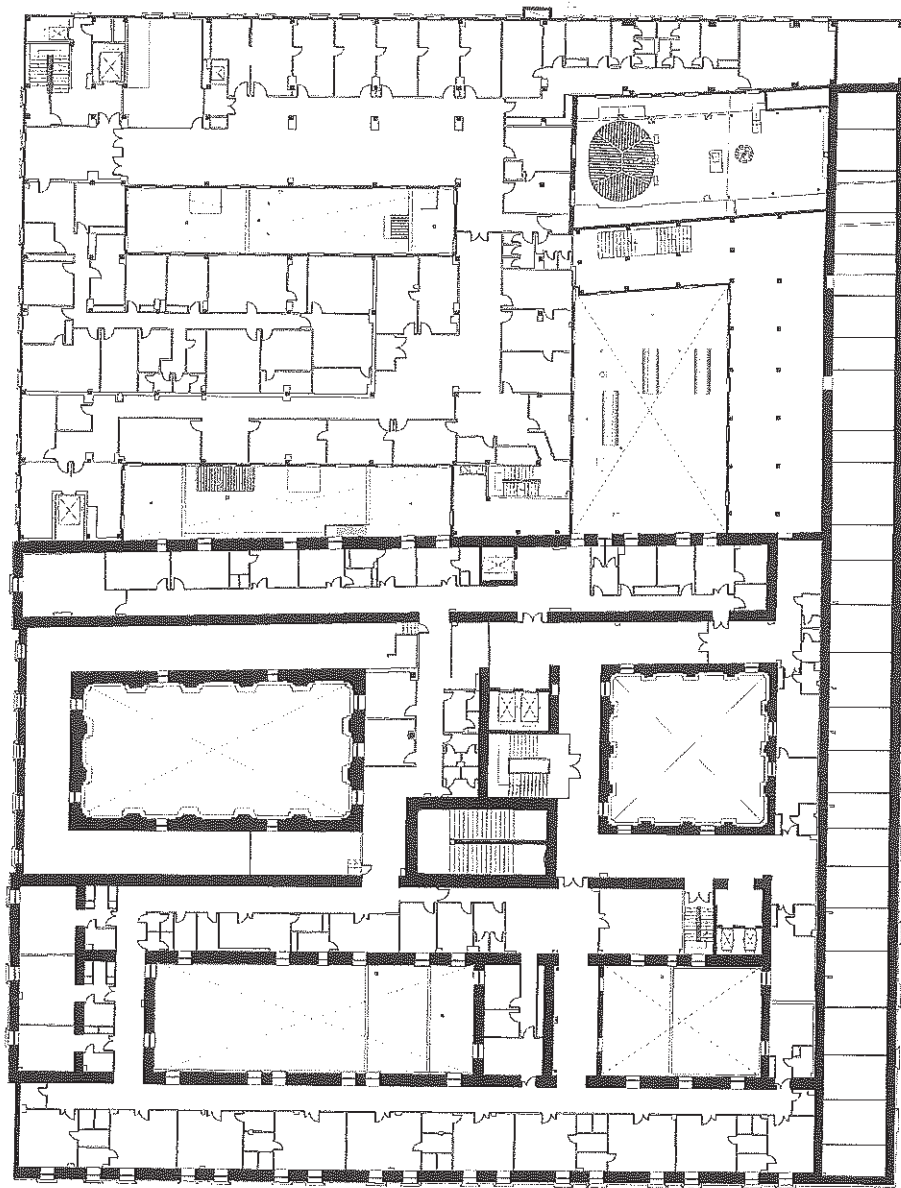
PLANTA SEGUNDA

Superficie Construida.....4813,09 m<sup>2</sup>  
Superficie Util.....3986,52 m<sup>2</sup>

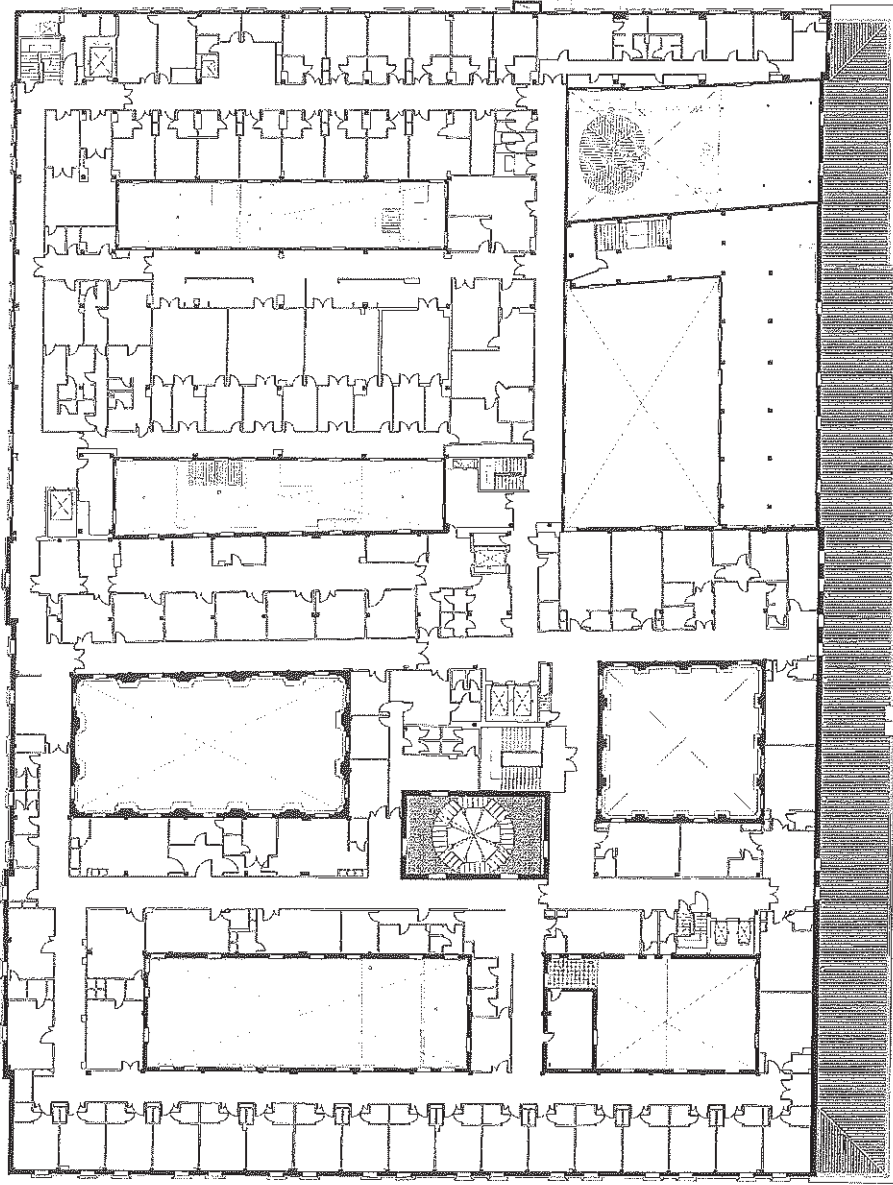
PLANTA TERCERA

Superficie Construida.....4311,64 m<sup>2</sup>  
 Superficie Util.....3978,58 m<sup>2</sup>  
 Superficie de Terreno.....5,59 m<sup>2</sup>

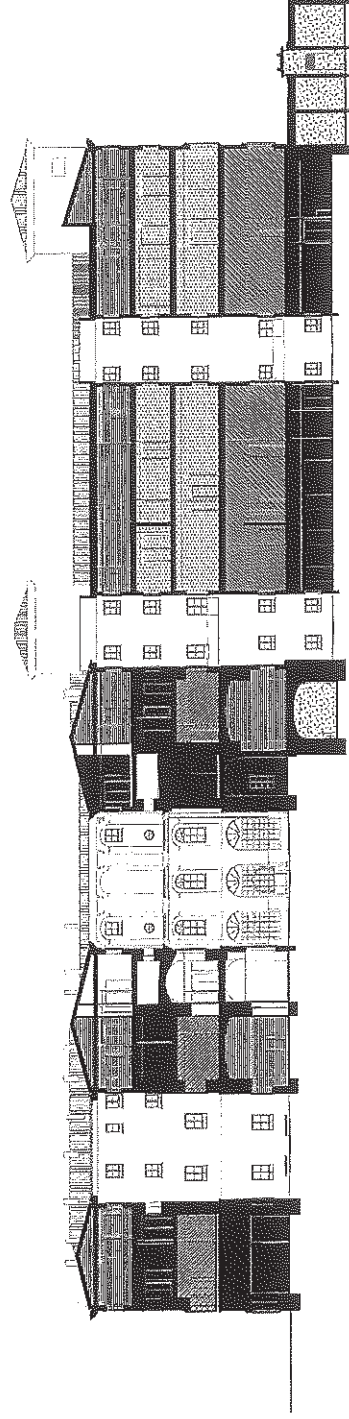
# SECCION TRANSVERSAL

- APARTAMENTOS
- RES
- EOI
- COM/SEM
- MERCADO
- COMERCIAL
- ALMACENES
- CIRCULACIONES

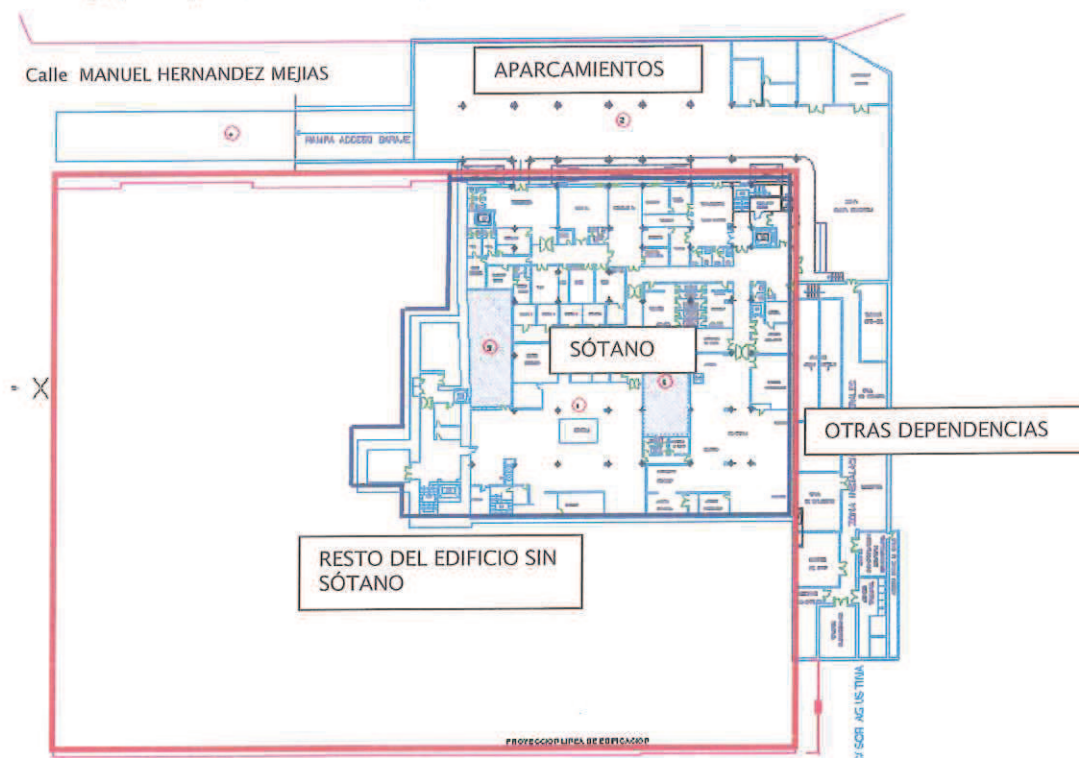
Respecto a la planta sótano, existe una zona situada bajo el edificio principal, que estuvo destinada a las urgencias del Hospital con una superficie construida de 1.700 m<sup>2</sup>. Existe otra zona de aparcamientos (1.090 m<sup>2</sup>) situada bajo la calle Manuel Fernández Mejías y una zona de carga, descarga, tanques, sala de maquinaria (550 m<sup>2</sup>), bajo la calle Sor Agustina.

*Situación del sótano, aparcamientos y otras dependencias*

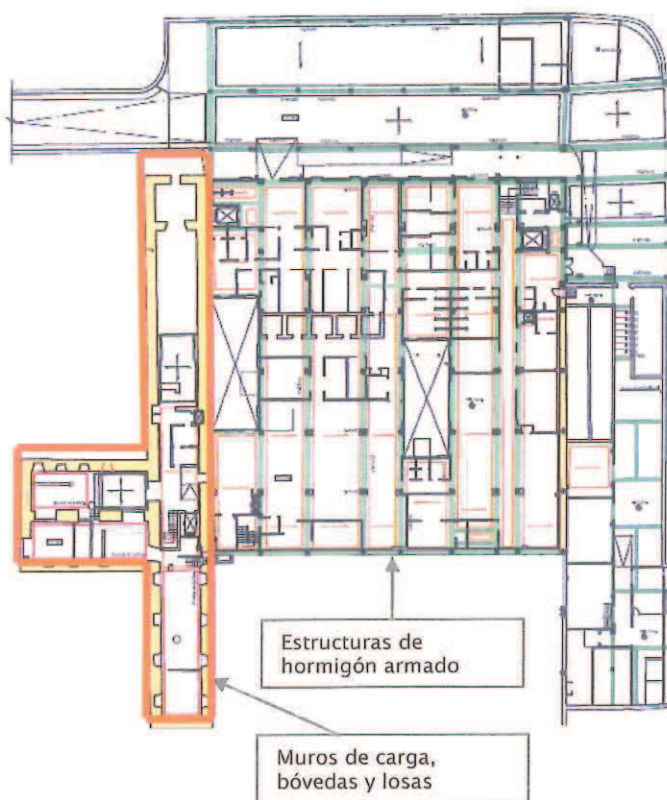
La planta sótano, en general, está ejecutada con estructura de hormigón armado, salvo una franja en un lateral perteneciente a la edificación primitiva con muros de mampostería y bóvedas de cañón (Consultar planos de reconocimiento).

*Estructura planta sótano, aparcamientos y otras dependencias (Plano 1)*

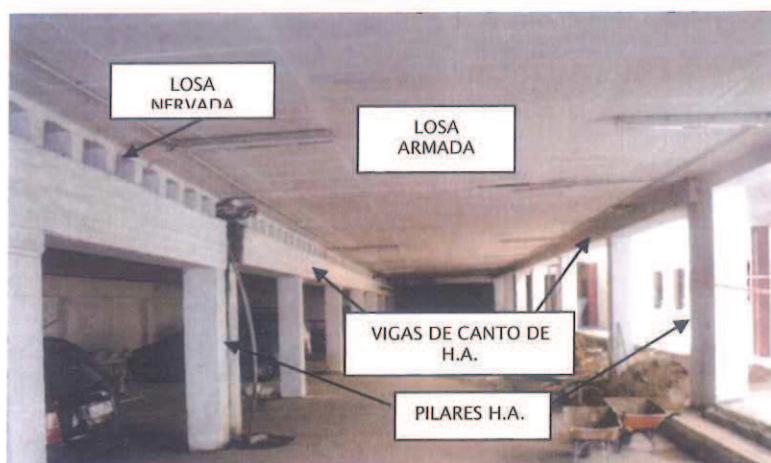
La estructura de la zona de acceso al sótano y a los aparcamientos, está ejecutada con pilares, vigas de cantos variables (entre 40 y 90 cm), con losa de hormigón armado de 20 cm de espesor en la zona de paso y losas nervadas en la zona de los aparcamientos, salvando ambos vanos luces superiores a los 5,50 m. Dicha estructura cuenta con dos juntas de dilatación.

*Vistas de la estructura de acceso a sótano y aparcamientos*

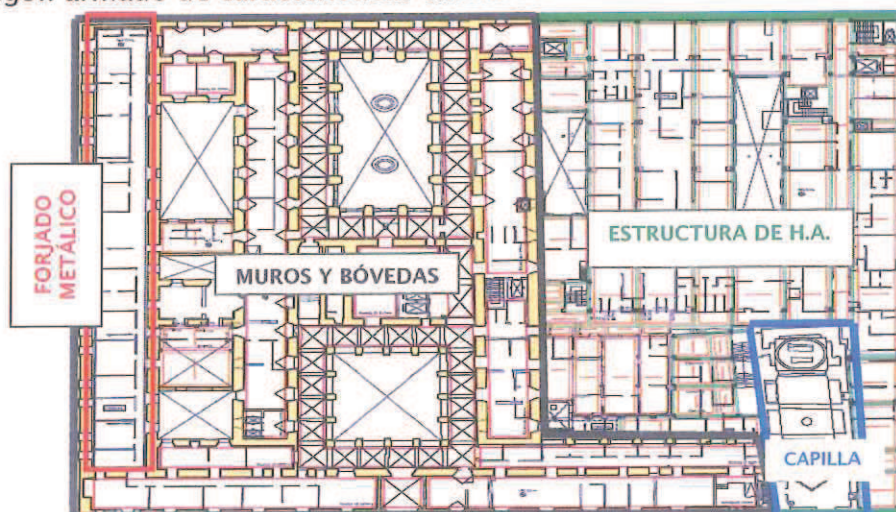
La planta baja, estructuralmente tiene dos zonas bien diferenciadas, por un lado la edificación primitiva, con predominio de muros de carga de mampostería ordinaria y bóvedas de cañón y/o de aristas, y por otro lado, coincidente prácticamente con la estructura del sótano, una estructura de hormigón armado de características similares.

*Estructura planta baja*

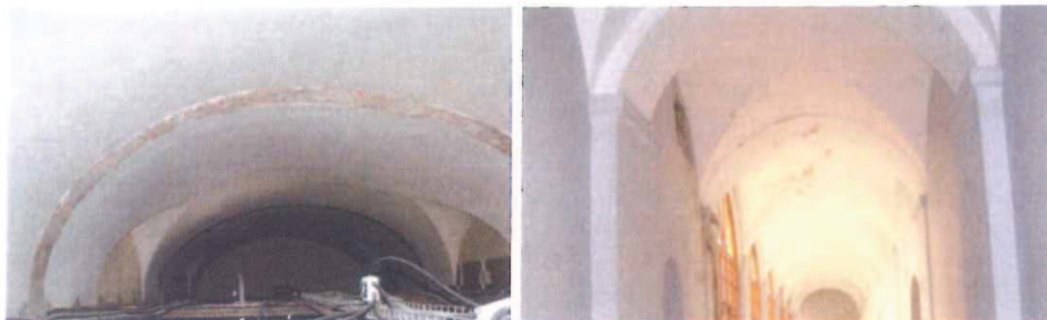
Sobre estos muros arrancan las bóvedas de aristas sobre el perímetro de los patios, en el resto de las dependencias se encuentra resueltos con bóvedas de cañón, realizadas con rosas de ladrillo cerámico y mortero de cal.

*Bóvedas de arista y de cañón en techo planta baja*

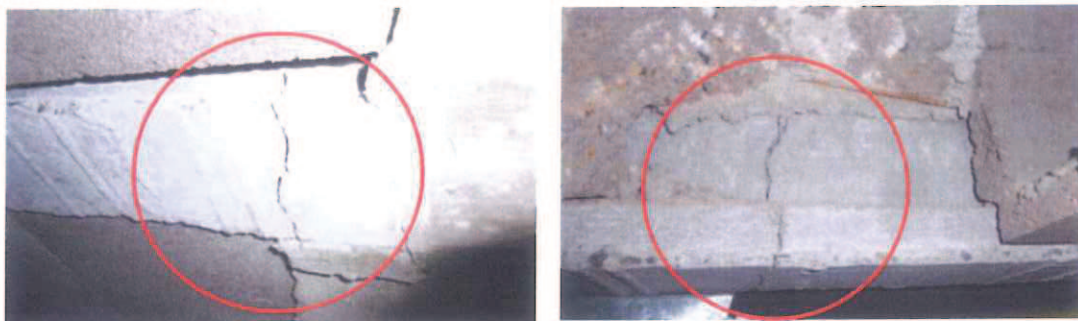
La problemática más habitual detectada, y que aparece de manera generalizada en todas las plantas, en la zona de forjado identificado en los planos de reconocimiento como "TIPO 2", formado por semiviguetas pretensadas de canto 27+3 cm e intereje 70 cm, es la aparición de *fisuras y/o grietas* que atraviesan por completo las *semiviguetas* en secciones cercanas a los apoyos.

*Grietas detectada en suela de semiviguetas pretensadas*

Durante los trabajos de inspección, se han detectado una serie de grietas en las suelas de las viguetas, que deben ser objeto de un análisis especial, debido a la frecuencia con la que se ha encontrado esta lesión y por tratarse de una grieta que atraviesa por completo la semivigüeta en secciones cercanas a los apoyos.

Indicar sin embargo, que las grietas detectadas no son las habituales que aparecen en fallos a cortante y tampoco en fallos a rasante, que suelen manifestarse mediante grietas inclinadas u horizontales respectivamente y no verticales como en el caso observado, por lo que recomendaremos realizar pruebas de carga para confirmar o descartar el mal funcionamiento del forjado a estos efectos.

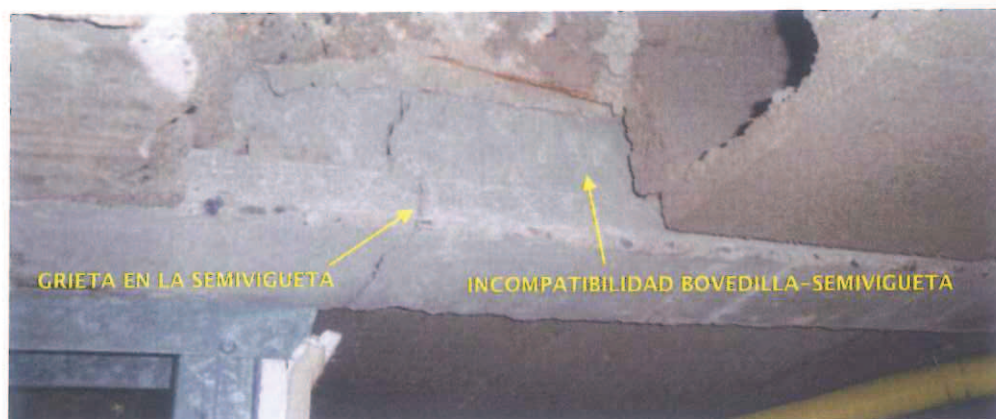
Otro aspecto importante que se ha detectado en esta tipología de forjado, es la *incompatibilidad entre las bovedillas utilizadas y las semiviguetas*, que impide que el hormigón penetre en el nervio alrededor de la vigueta. La consecuencia directa de este defecto es una disminución significativa de su capacidad para resistir esfuerzos cortantes y esfuerzos rasantes entre el hormigón de la vigueta pretensada y el hormigón vertido en obra.

*Grietas y ausencia de hormigón en lateral de la semiviguetas pretensadas*

**incompatibles** con las semiviguetas pretensadas empleadas, lo que ha producido que el hormigón no penetre en el nervio alrededor de la vigueta. La consecuencia directa de este defecto es una disminución significativa de su capacidad para resistir esfuerzos cortantes y esfuerzos rasantes entre el hormigón de la vigueta pretensada y el hormigón vertido en obra.

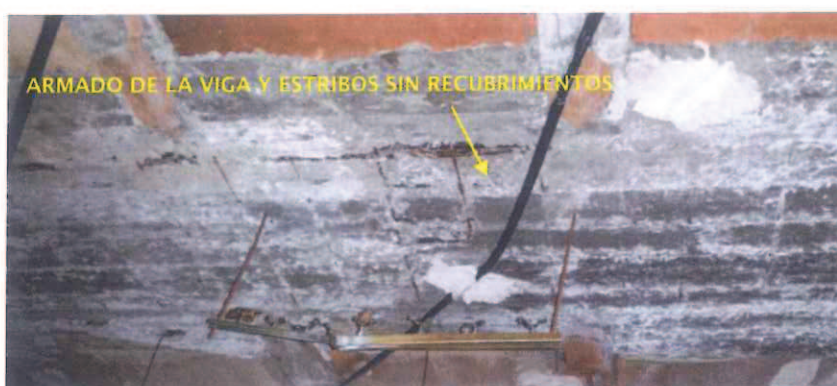
En la zona del edificio primitivo, especialmente en el forjado del techo de planta tercera, las vigas planas presentan un problema general de falta de recubrimiento y en muchos casos signos de corrosión de sus armaduras, especialmente en el perímetro exterior del edificio y cierre de patios (zonas mas expuestas).

*Falta de recubrimiento del armado de vigas planas y signos de oxidación.*

En general los paños presentan un buen nivel de conservación, salvo en techo de planta tercera del edificio en la zona A, donde las vigas planas presentan un problema general de **falta de recubrimiento y en muchos casos signos evidentes de corrosión de sus armaduras**, especialmente en zonas perimetrales del edificio y cierre de patios.

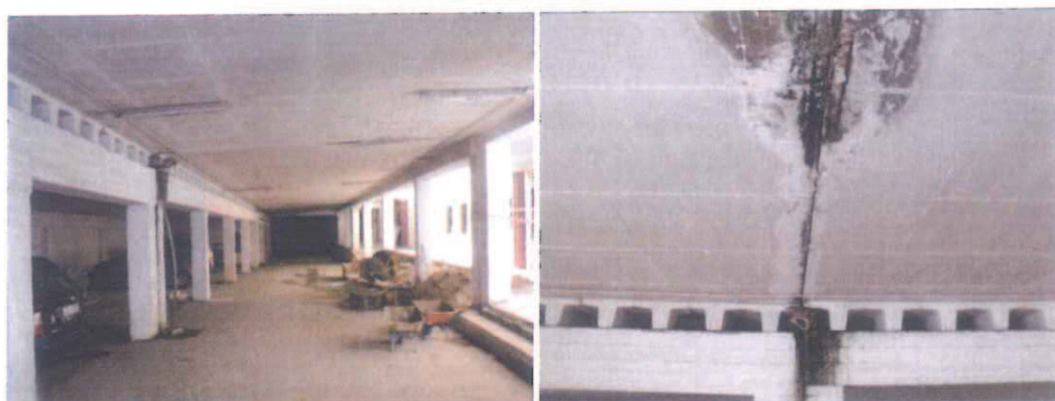
Se observa falta de mantenimiento de las juntas de dilatación de la losa armada en la zona de paso y aparcamientos en planta sótano. Se recomienda un estudio de las mismas para proponer las medidas adecuadas de reparación, al apreciarse algunas barras de acero deterioradas.

*Filtraciones y corrosión de las armaduras en junta de dilatación de losa armada. Planta sótano: zona de paso y aparcamientos*

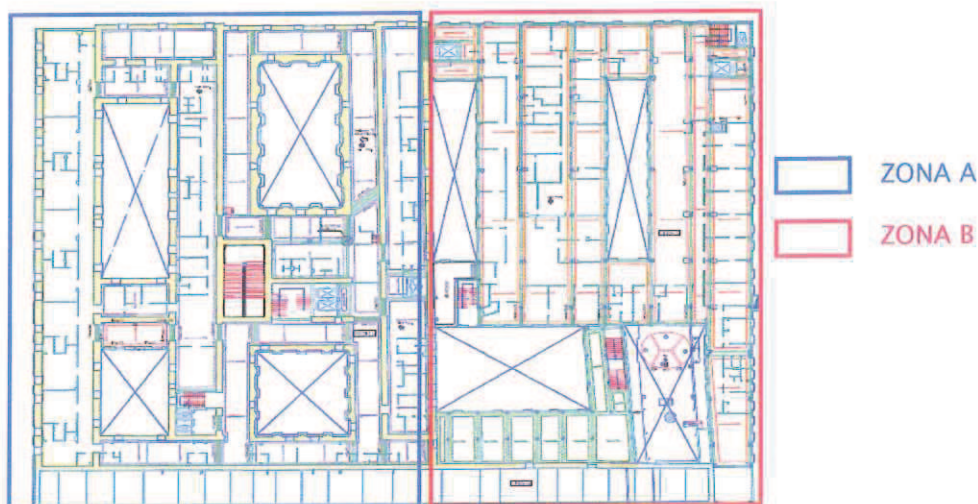
*Croquis de planta*

- **Zona A:** Zona del edificio con estructura vertical a base de muros de carga, con existencia de bóvedas de ladrillo en planta baja y primera y generalmente forjados de viguetas de suela cerámica en plantas primera, segunda y tercera (aunque existen paños con tipologías diferentes). El forjado de cubierta (techo de tercera) se encuentra resuelto mediante estructura de vigas y pilares de hormigón armado que nacen en la viga de coronación de los muros que llegan hasta el forjado techo de planta segunda.

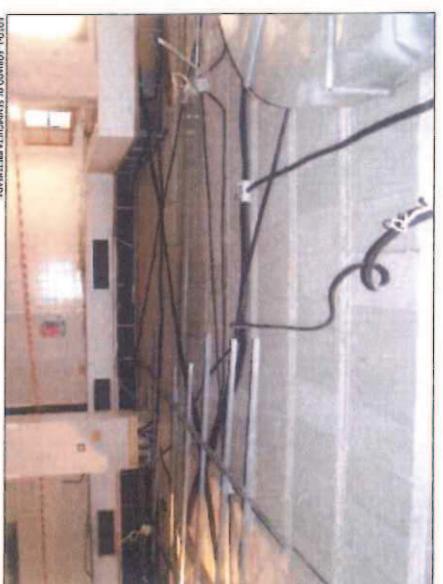
FOTO 1. FORJADO DE STAVOMON Y PRETENSADO.

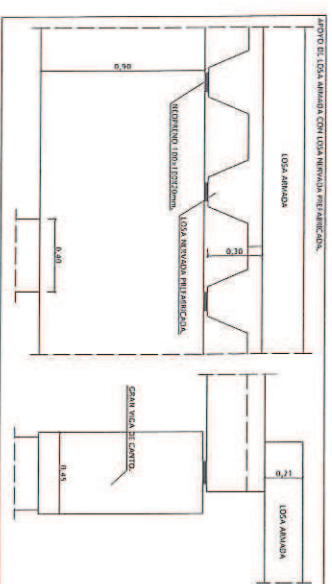
FOTO 2. LOMO DE LOSA ARMADA CON LOSA NERVENA PRETENSADA.

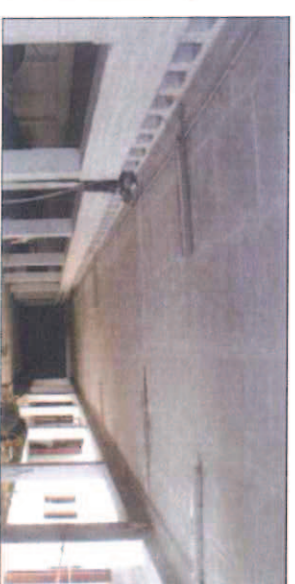
FOTO 3. LOMO DE LOSA ARMADA CON CAN WCA EN CANTO.

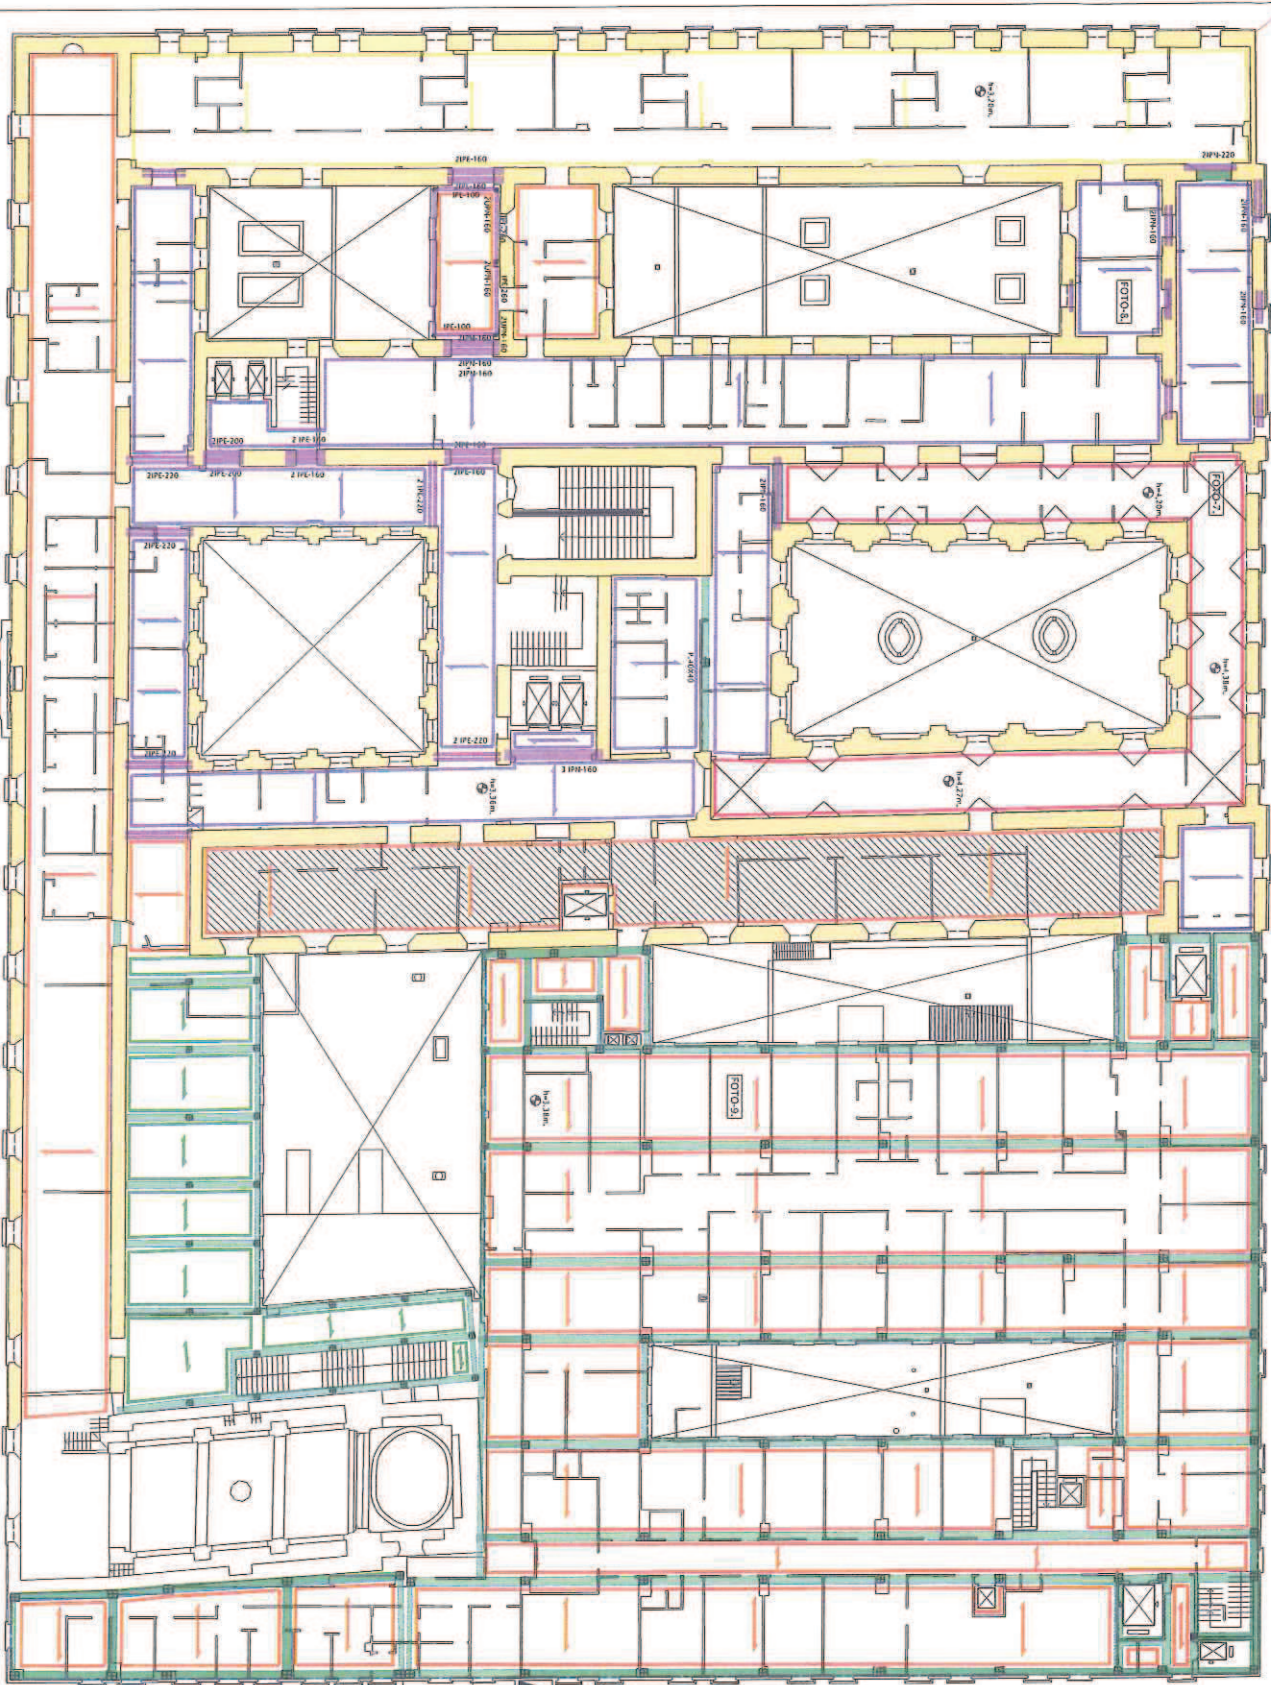
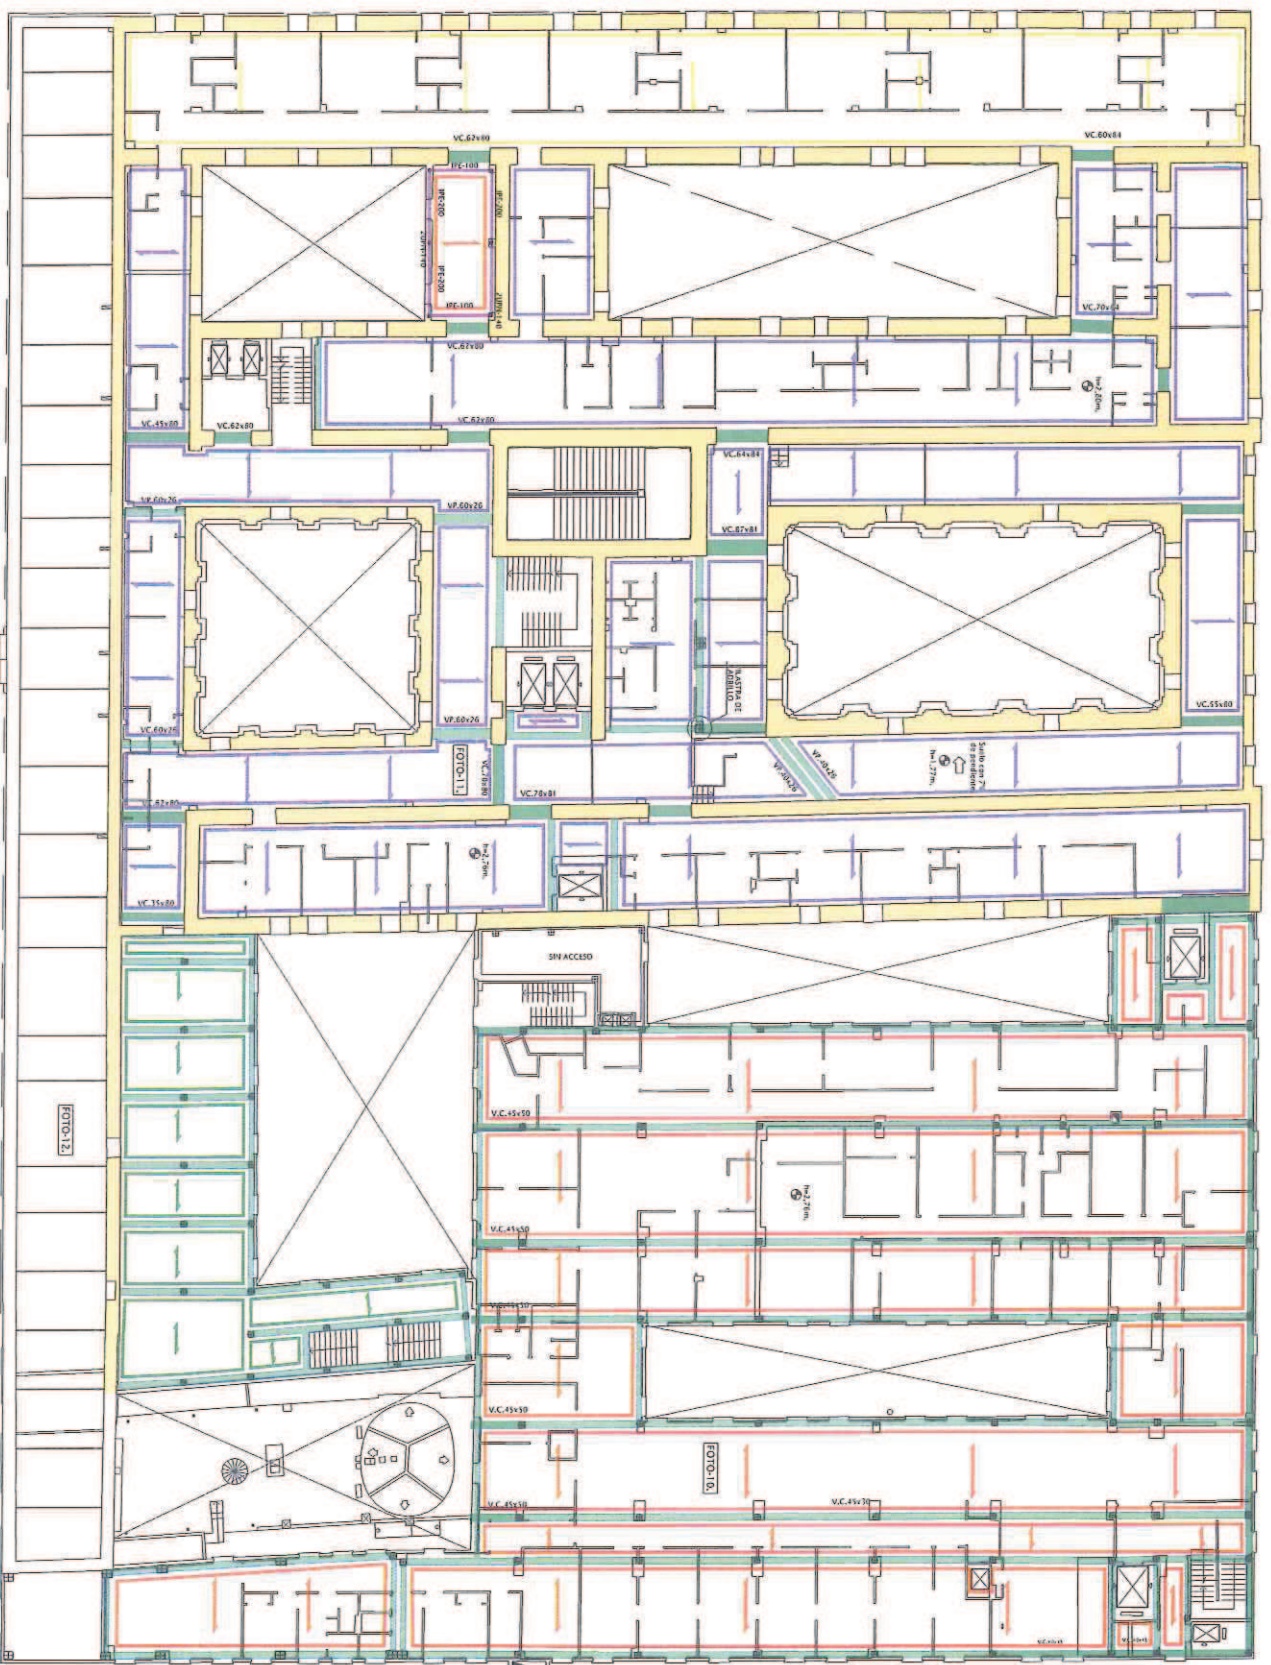
ESTUDIO DE RECONOCIMIENTO DE ELEMENTOS  
ESTRUCTURALES DEL ANTICLIO  
HOSPITAL PROVINCIAL DE BADAJOZ  
ESTRUCTURA TECHO PLANTA BAJA  
PEIDONANTE: DIFUSION DE BADAJOZ.  
Informe: 1002P-16  
Codigo: 4533-16  
Marzo 2016 Escala: 1/200  
Plano 02

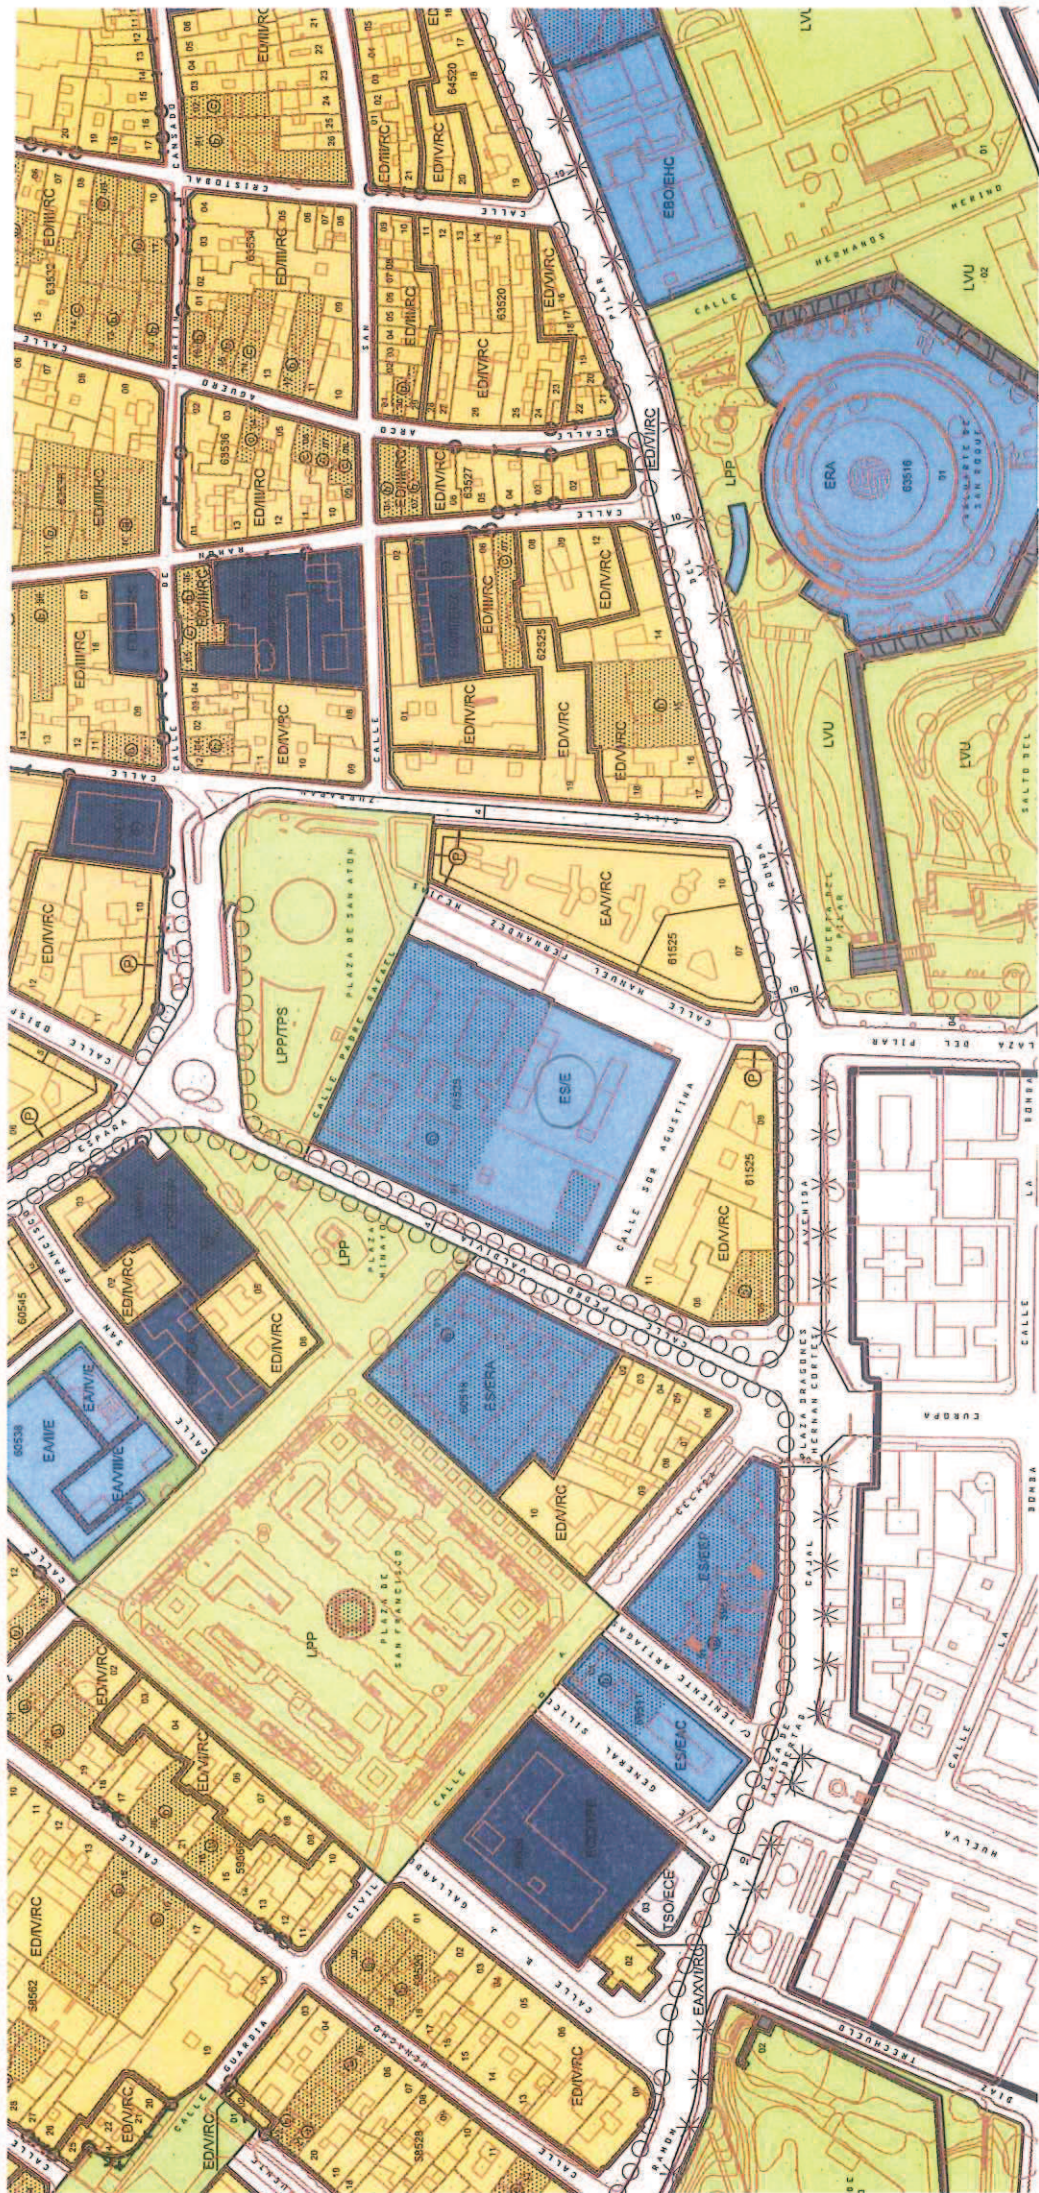
Plan Especial Casco Histórico de Badajoz

Plano de Calificación y Regulación

Nivel de protección b (Sólo la zona rayada)

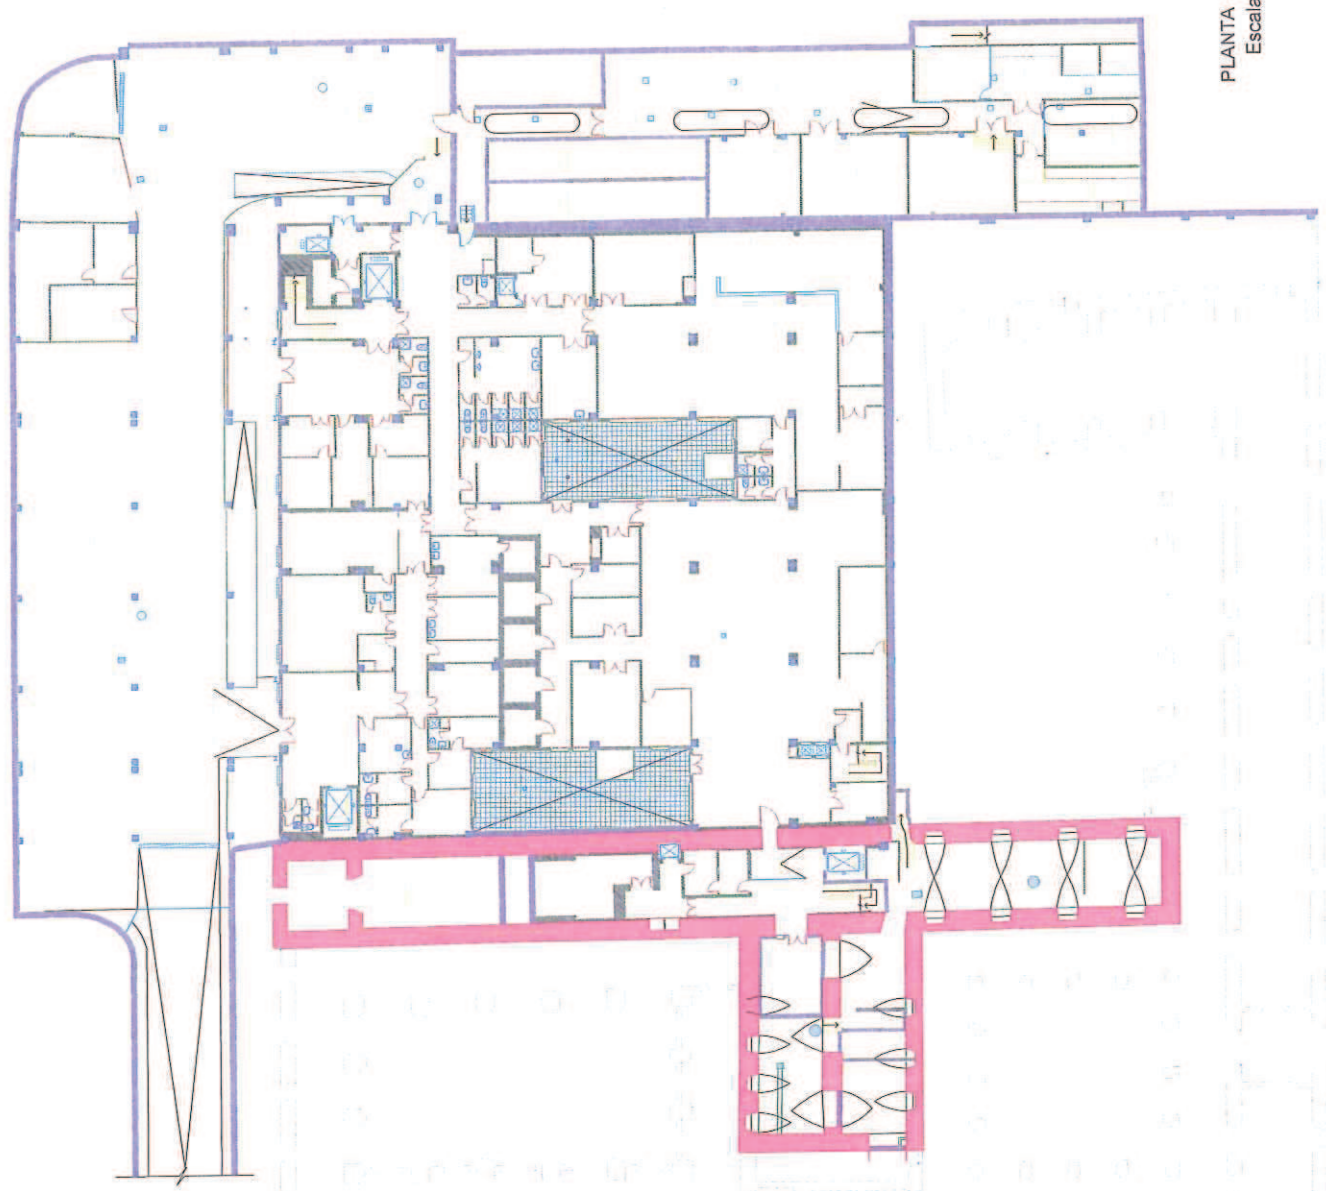
PLANTA SOTANO  
Escala 1:500

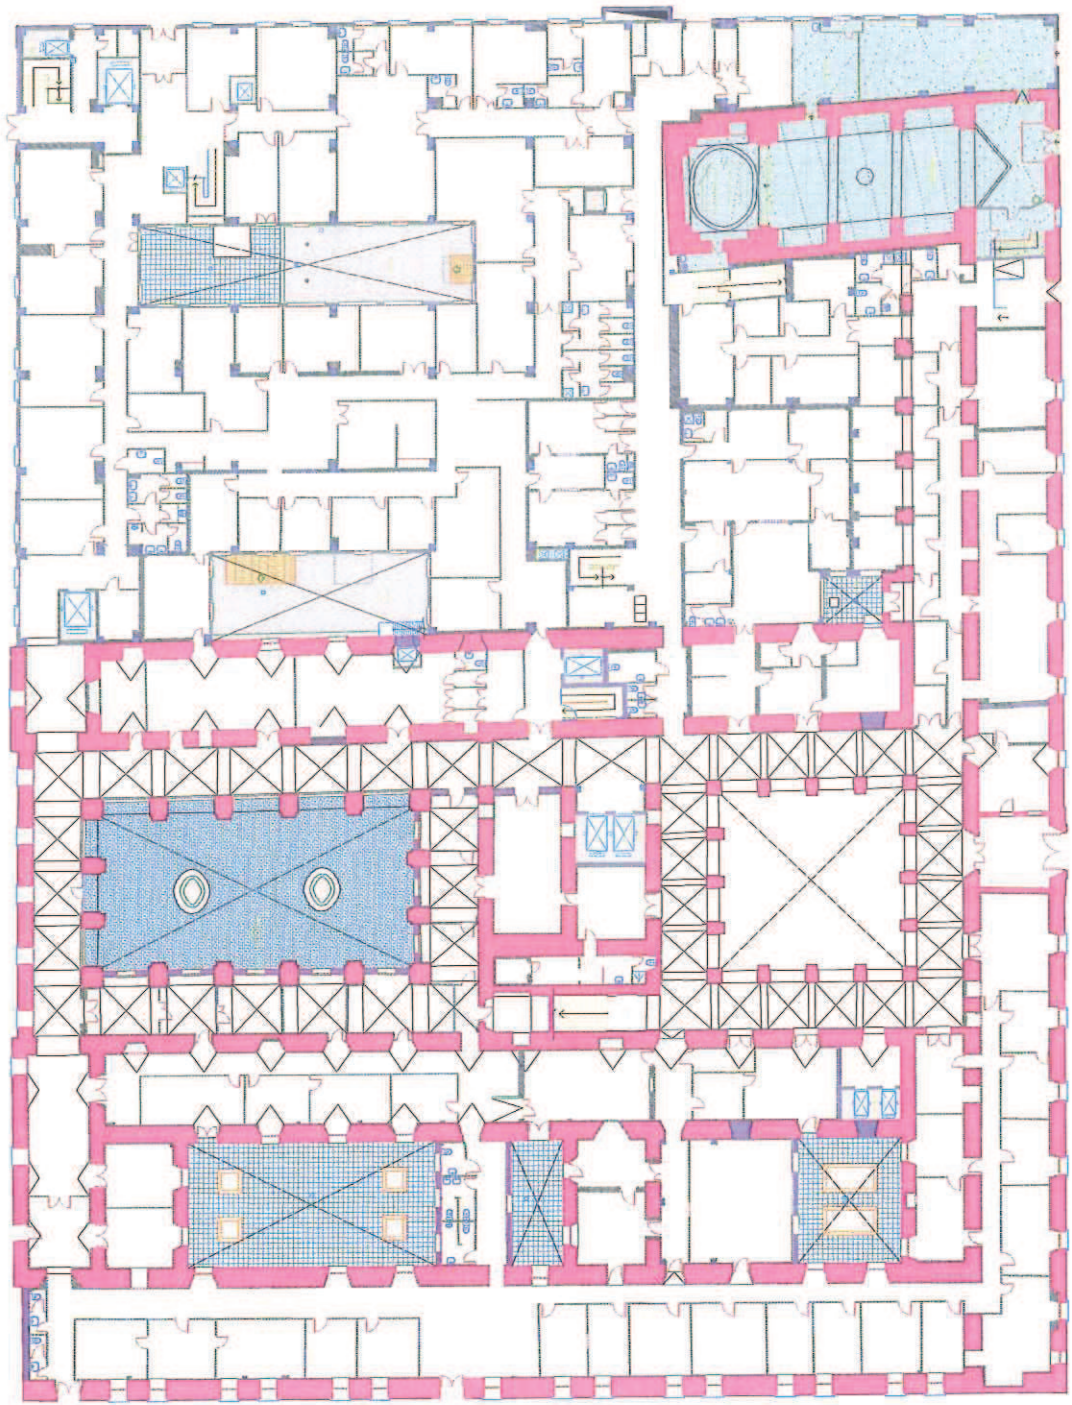
PLANTA BAJA  
Escala 1:500
