## **PLIEGO DE PRESCRIPCIONES TÉCNICAS**

**Denominación del Contrato:** Redacción de Estudio detalle y Proyecto de Actuación singular edificio del Antiguo Hospital San Sebastián y Proyecto de Ejecución "Recuperación del Antiguo Hospital San Sebastián 1ª Fase en BADAJOZ"

PLIEGO DE PRESCRIPCIONES TÉCNICAS PARA LA CONTRATACIÓN DE LA REDACCIÓN DE ESTUDIO DE DETALLE Y PROYECTO DE ACTUACIÓN SINGULAR DEL EDIFICIO DEL ANTIGUO HOSPITAL SAN SEBASTIAN Y PROYECTO DE EJECUCIÓN: RECUPERACIÓN DEL HOSPITAL SAN SEBASTIÁN 1ª FASE EN BADAJOZ.

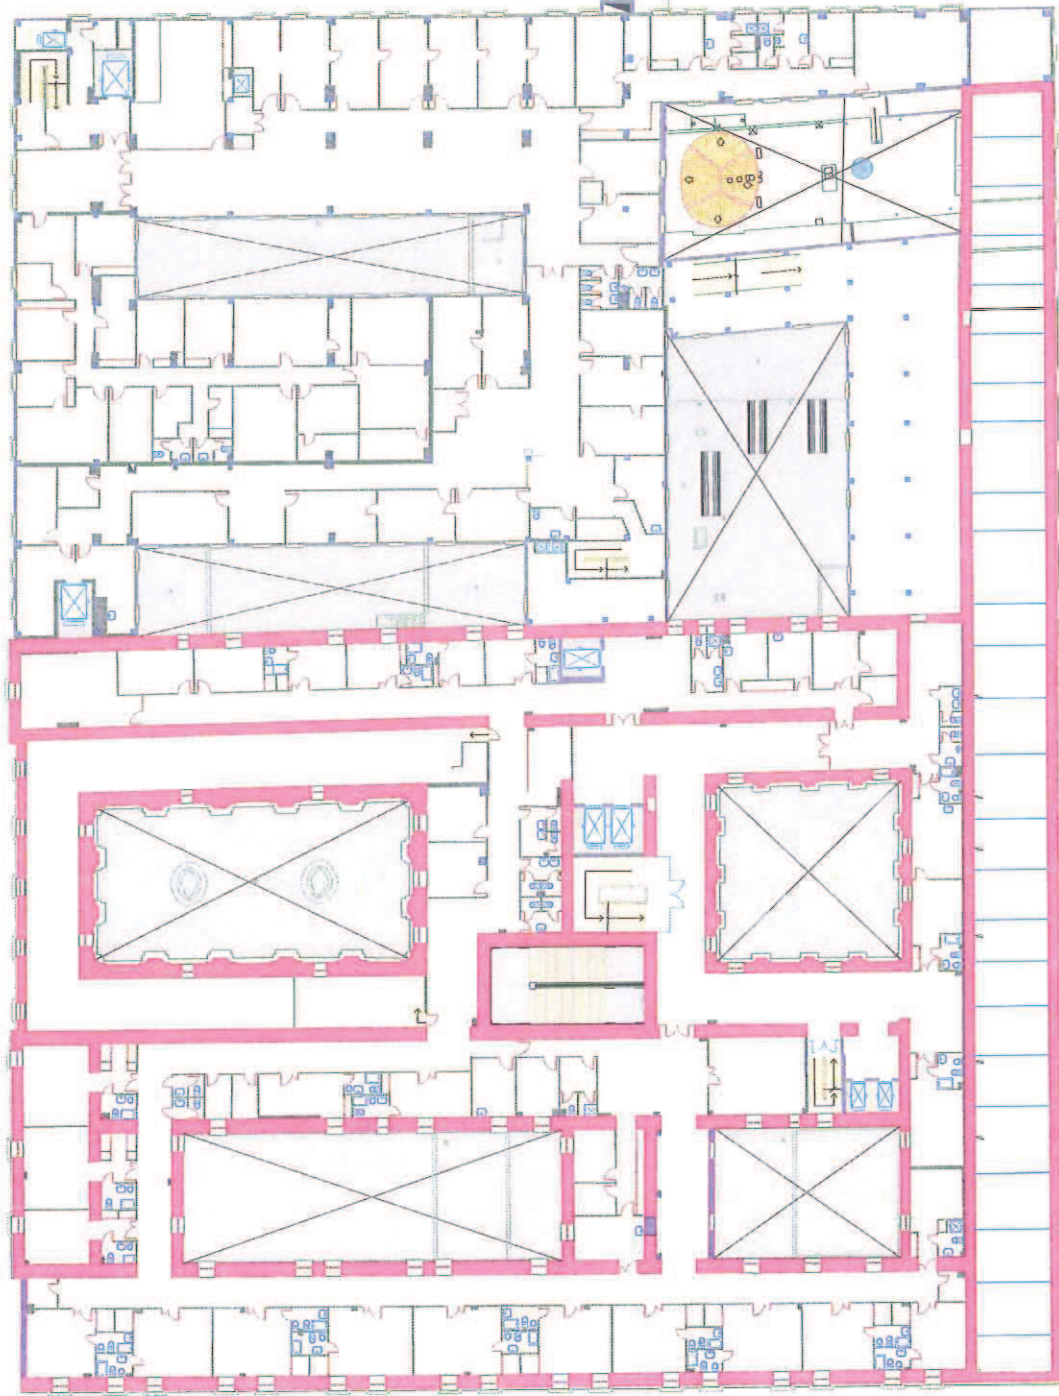
PLANTA SEGUNDA  
Escala 1:500

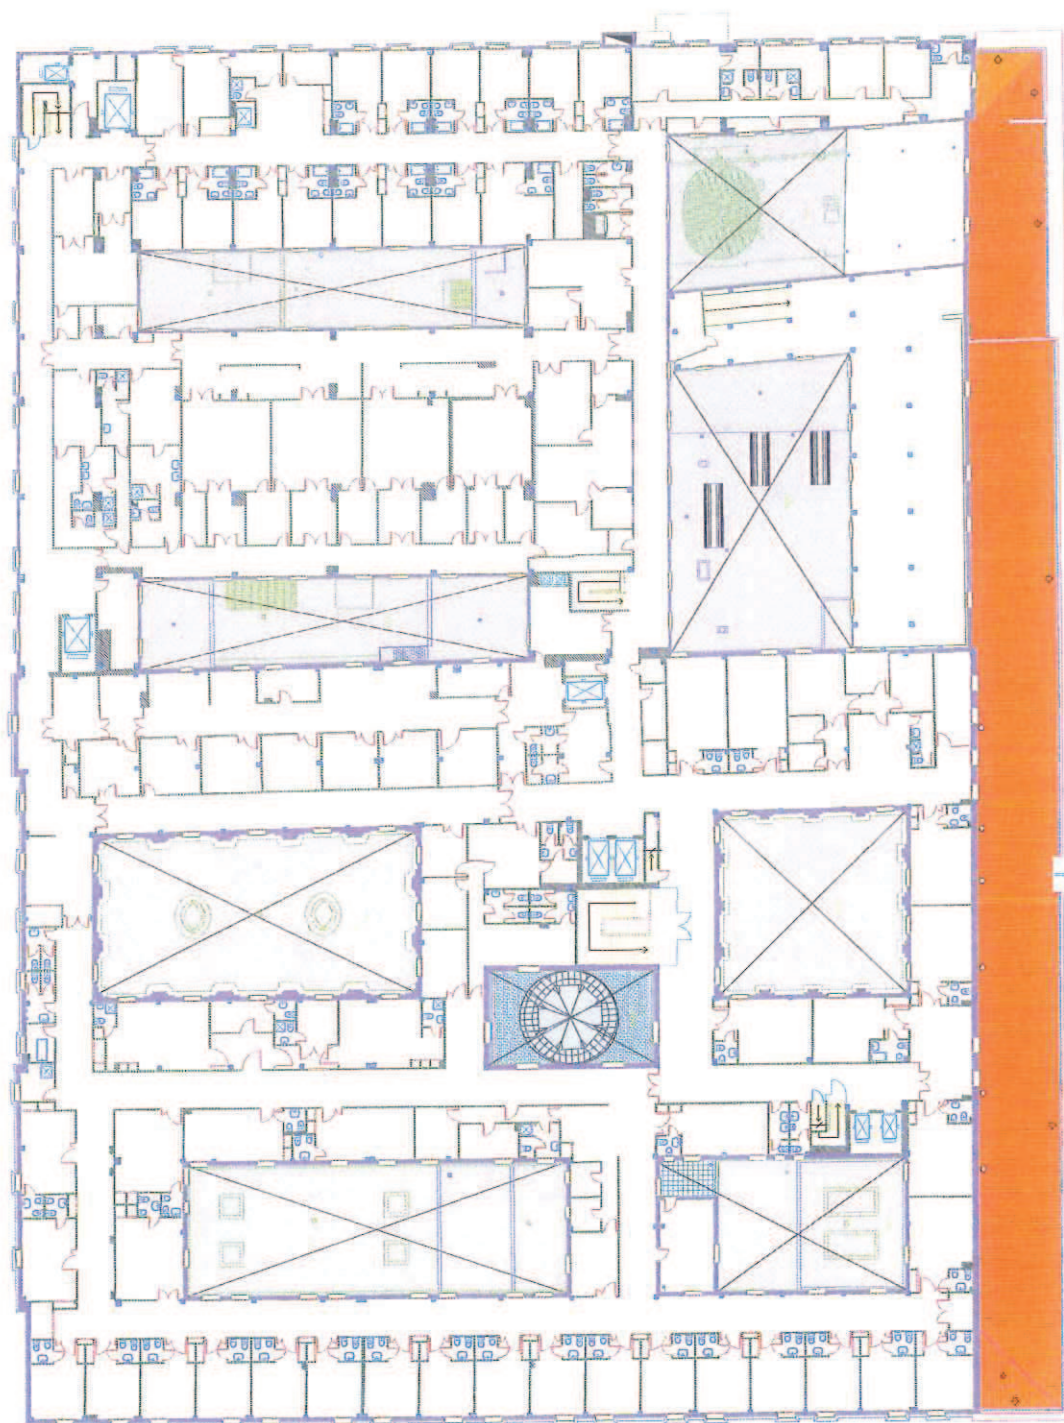
PLANTA TERCERA  
Escala 1:500

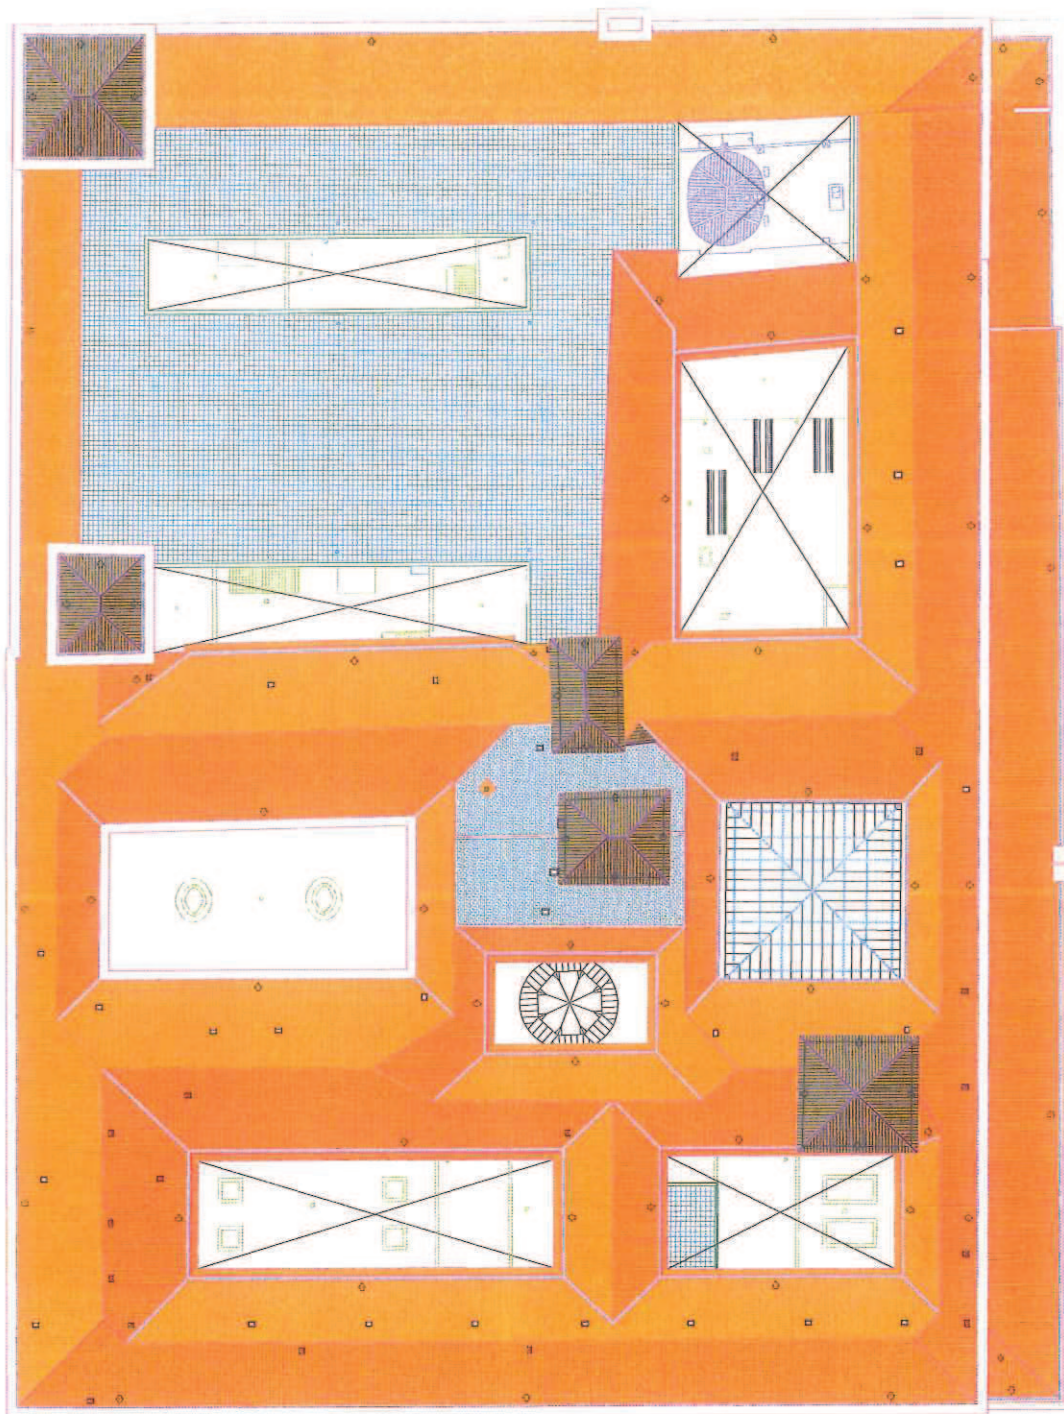
PLANTA DE CUBIERTA  
Escala 1:500

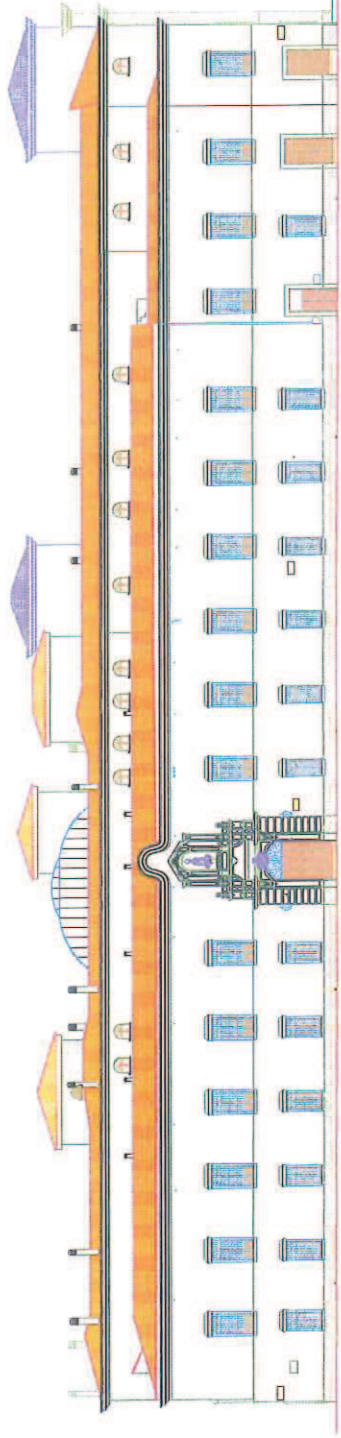
Alzado Plaza Minayo

ALZADO PLAZA DE MINAYO  
Escala 1:500

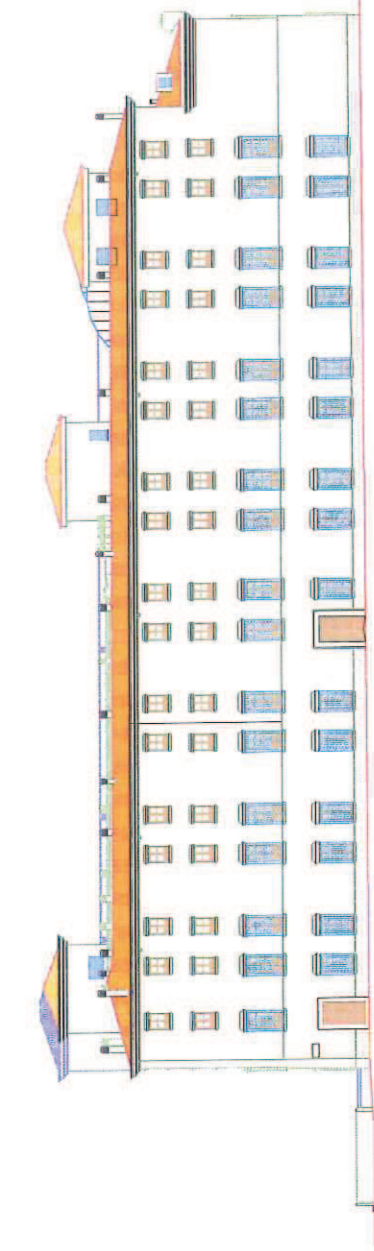
Alzado Plaza San Atón

ALZADO PLAZA SAN ATÓN  
Escala 1:500

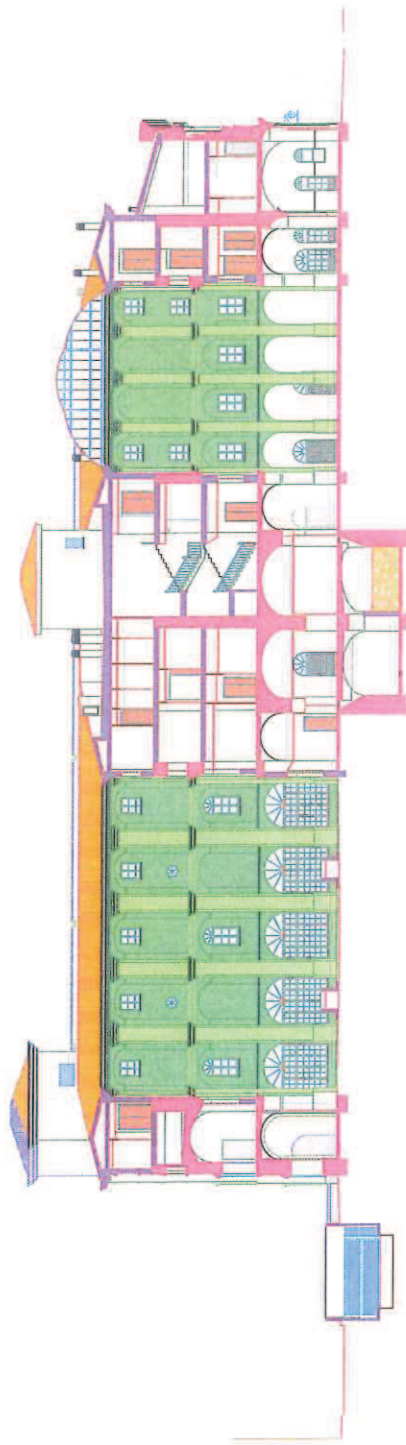
SECCIÓN LONGITUDINAL 1  
Escala 1:500

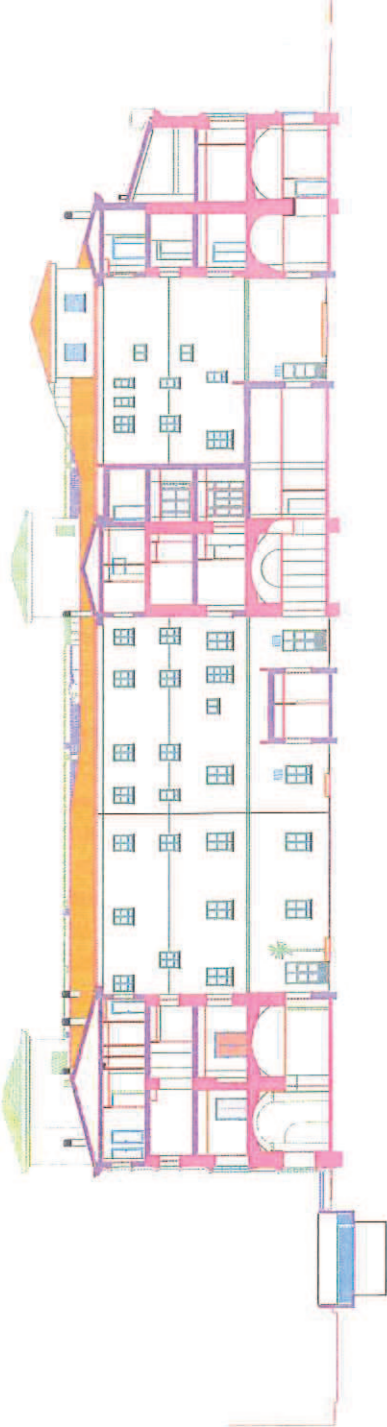
SECCIÓN LONGITUDINAL 2  
Escala 1:500

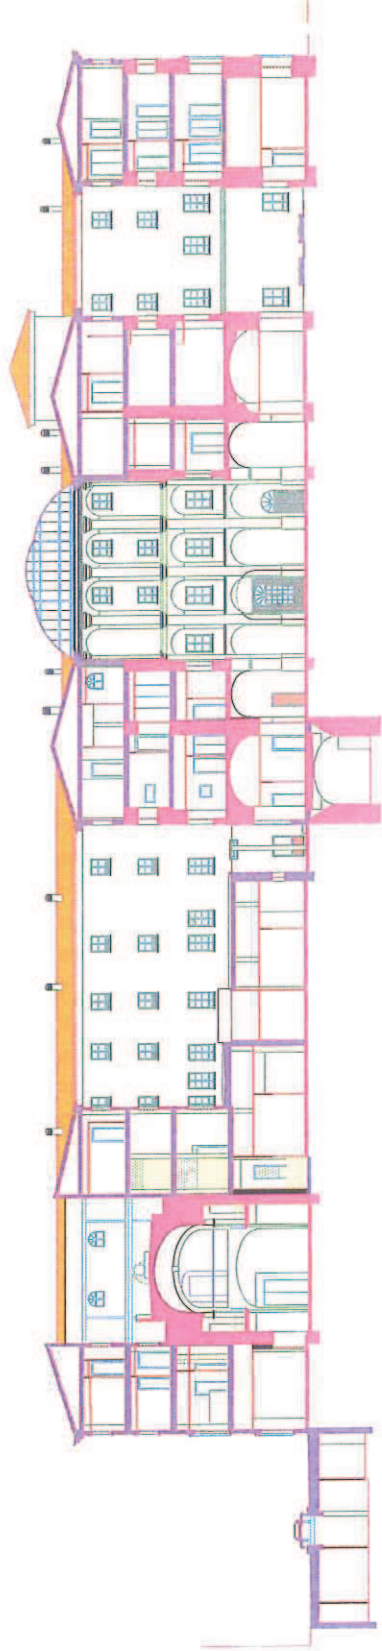
SECCIÓN TRANSVERSAL 1  
Escala 1:500
