Denominación del Contrato: Redacción de Estudio detalle y Proyecto de Actuación singular edificio del Antiguo Hospital San Sebastián y Proyecto de Ejecución "Recuperación del Antiguo Hospital San Sebastián 1ª Fase en BADAJOZ"

PLIEGO DE PRESCRIPCIONES TÉCNICAS PARA LA CONTRATACIÓN DE LA REDACCIÓN DE ESTUDIO DE DETALLE Y PROYECTO DE ACTUACIÓN SINGULAR DEL EDIFICIO DEL ANTIGUO HOSPITAL SAN SEBASTIAN Y PROYECTO DE EJECUCIÓN: RECUPERACIÓN DEL HOSPITAL SAN SEBASTIÁN 1ª FASE EN BADAJOZ.

PLAN DIRECTOR DEL

Hospital de San

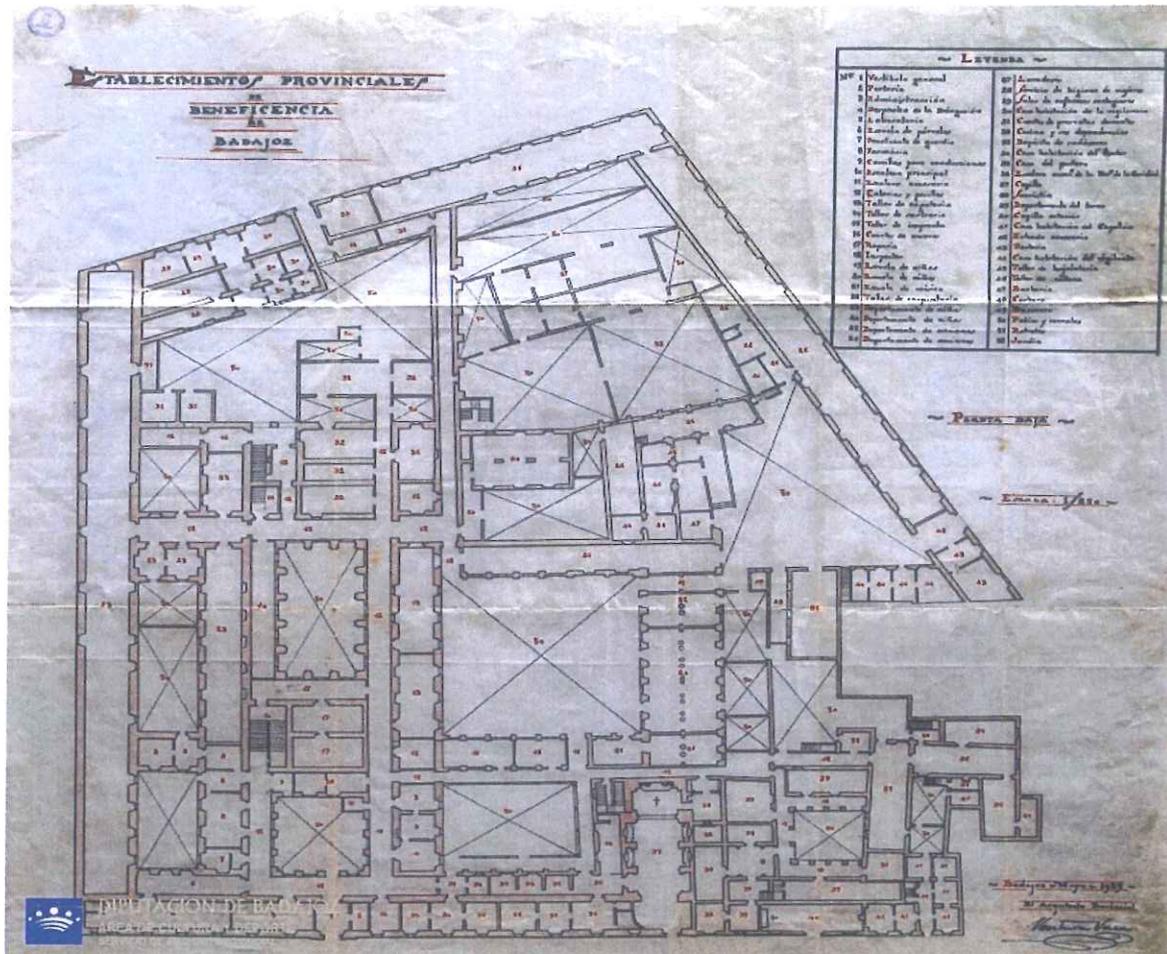
Figura 2.- Plano de planta baja de los Establecimientos Provinciales de Beneficencia de Badajoz. 1925. ES.06015.ADPBA/DMP//00039

Para comprender e ilustrar exactamente lo que planteamos damos a conocer dos de los planos que hoy se conservan en el Archivo Provincial. El primero (*Figura 1*) procede del expediente que recoge las respuestas dadas por los mayordomos de los hospitales de Badajoz en cumplimiento de la real provisión de 27 de enero de 1739 que mandaba informar acerca de la fundación, rentas y modo de gobierno de estos centros benéficos, y remitidas por el corregidor Luis de Porter al secretario y escribano de cámara de S.M. Miguel Fernández Munilla (*Consejos, 12629-10*). En dicho expediente, cuya copia nos ha sido facilitada por el Archivo Histórico Nacional, consta un plano de planta del hospital San Sebastián y su manzana levantado por el ingeniero director Juan de la Ferreira (*Consejos, MPD 2749*). El segundo es el realizado en el año 1925 por el arquitecto provincial Ventura Vaca Parrilla de los Establecimientos Provinciales de Beneficencia (*Figura 2*), en el cual se aprecia la planta tanto del Hospicio Real de la Piedad como del aldeaño Hospital San Sebastián, que por entonces aún mantenía en buena parte la estructura de la planta original.

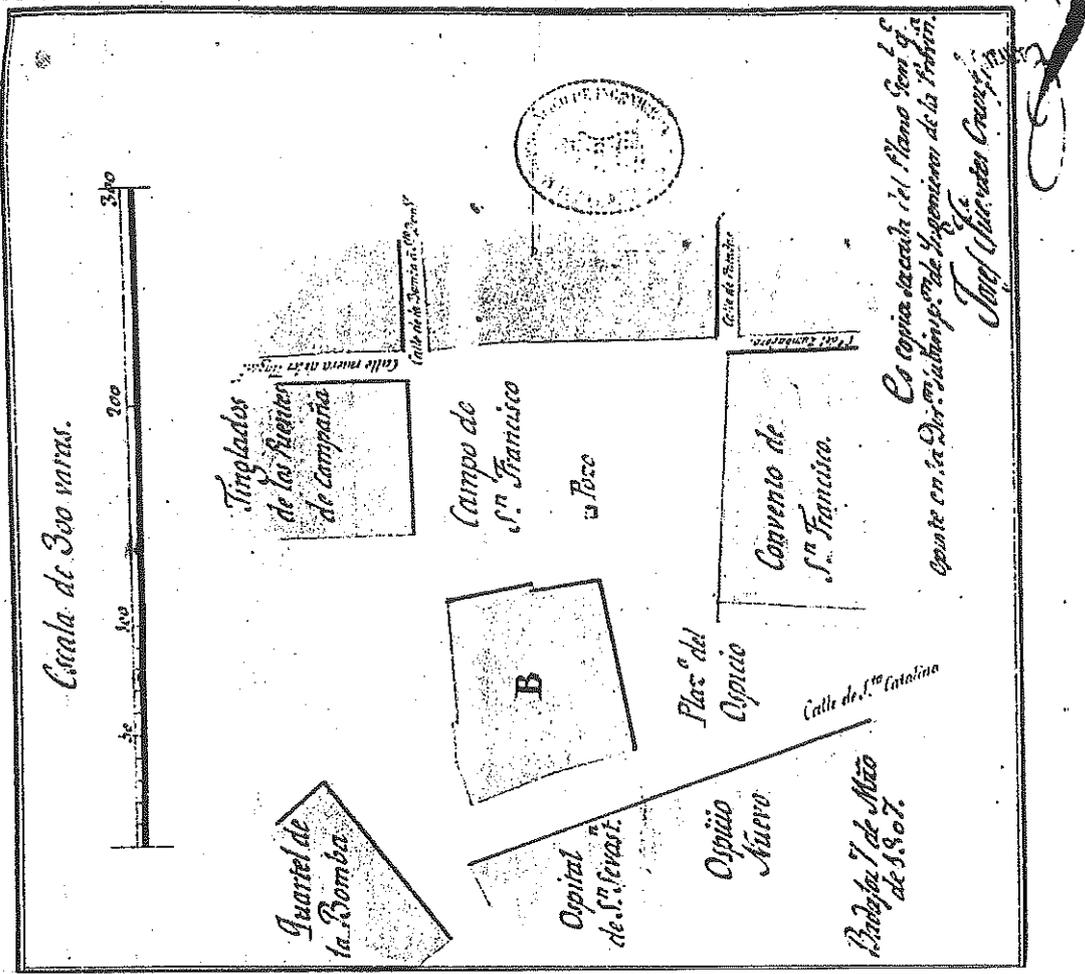
PLANO DEL ENTORNO DEL CONVENTO Y CAMPO DE SAN FRANCISCO, 1807

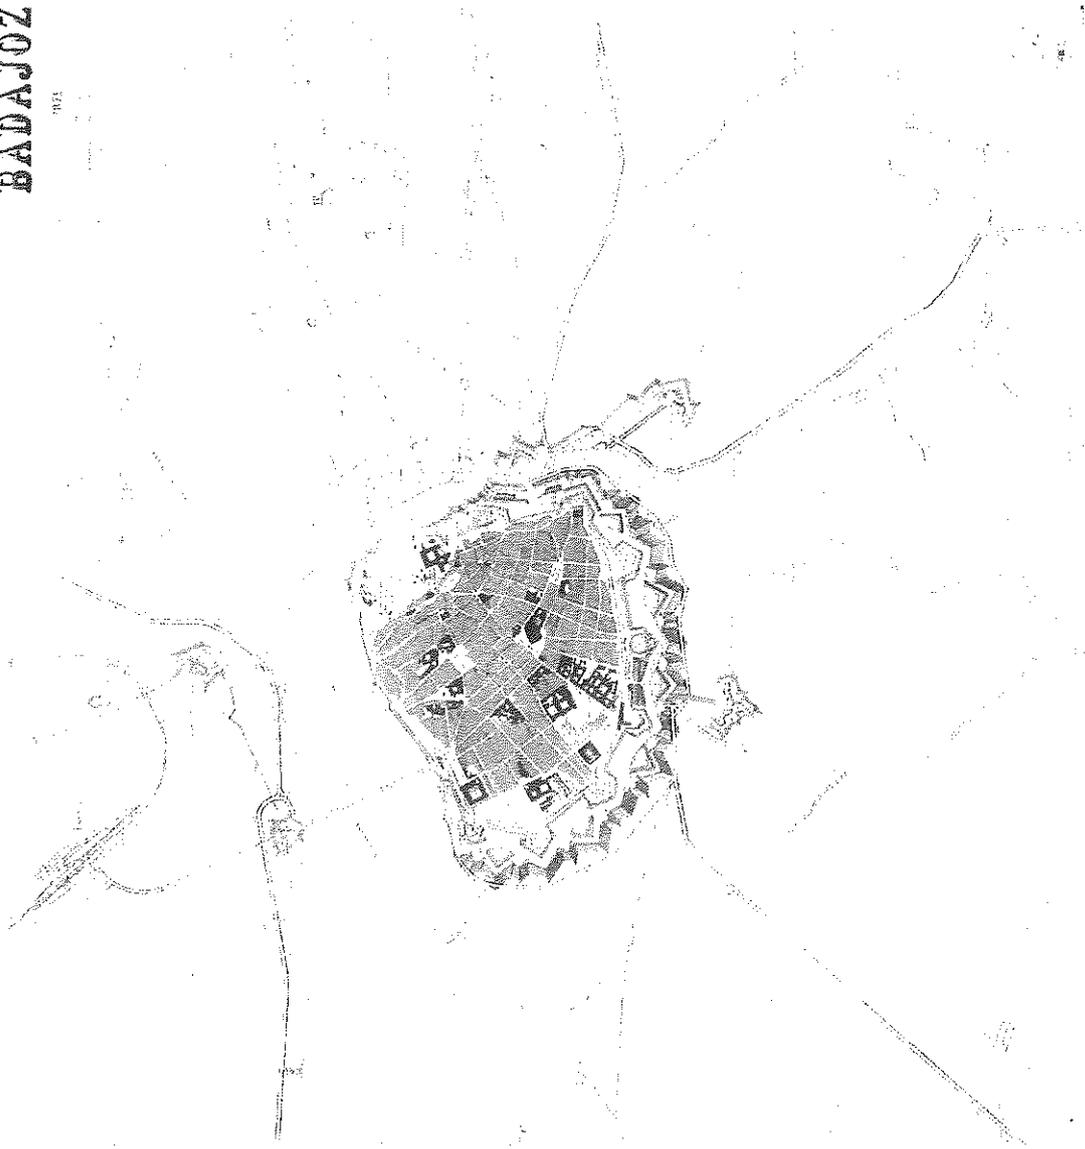
PLANO DE LA PLAZA DE BADAJOZ, CUERPO DE E.M. DEL EJÉRCITO, 1871

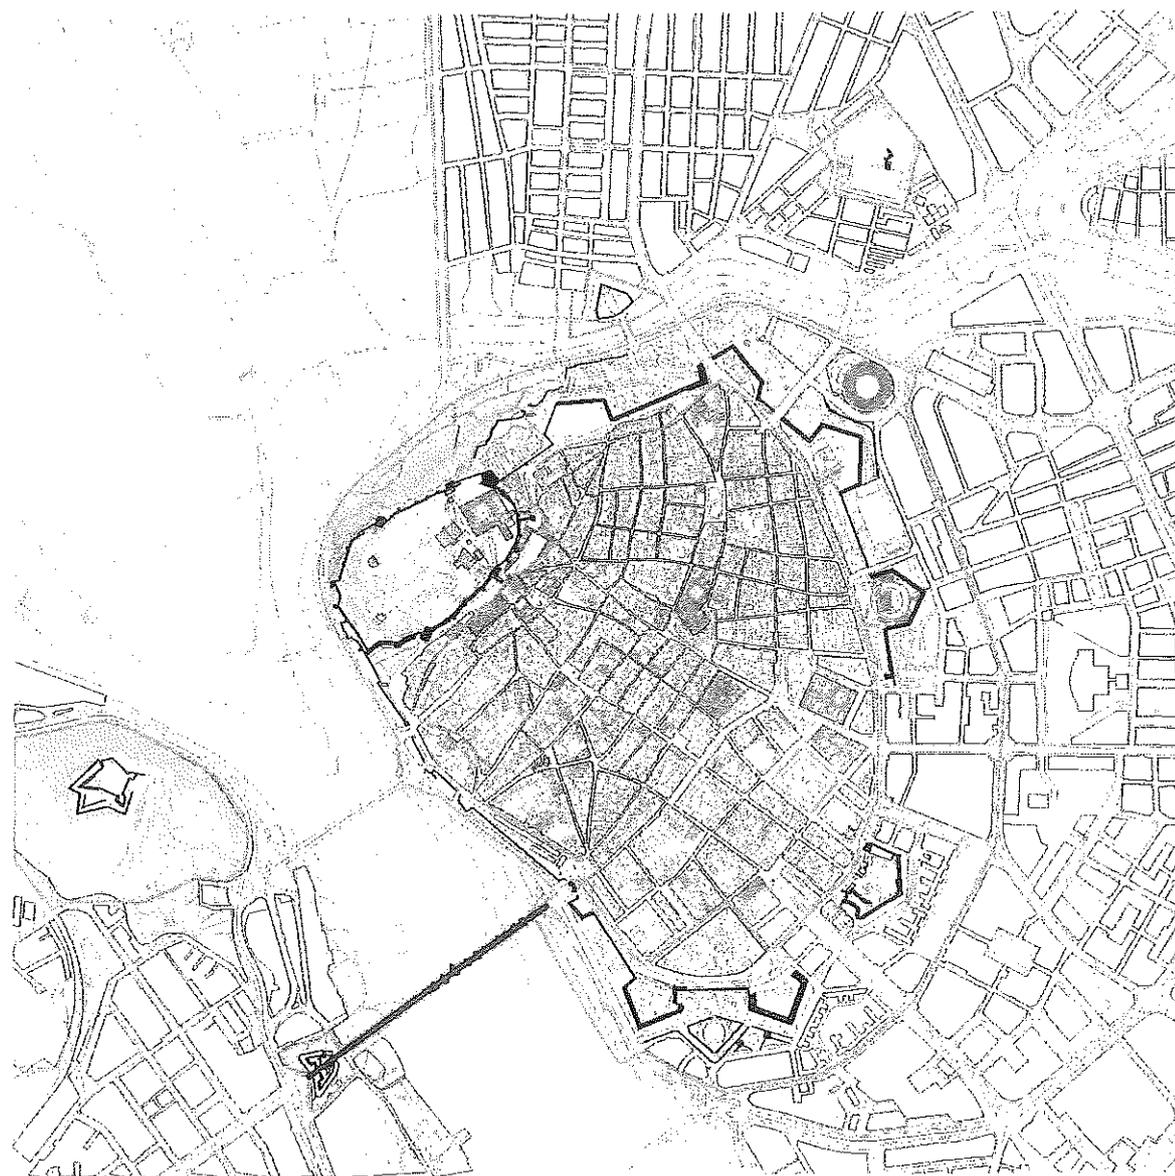
PLANO DEL PLAN DIRECTOR DE LAS FORTIFICACIONES DE BADAJOZ, 2013

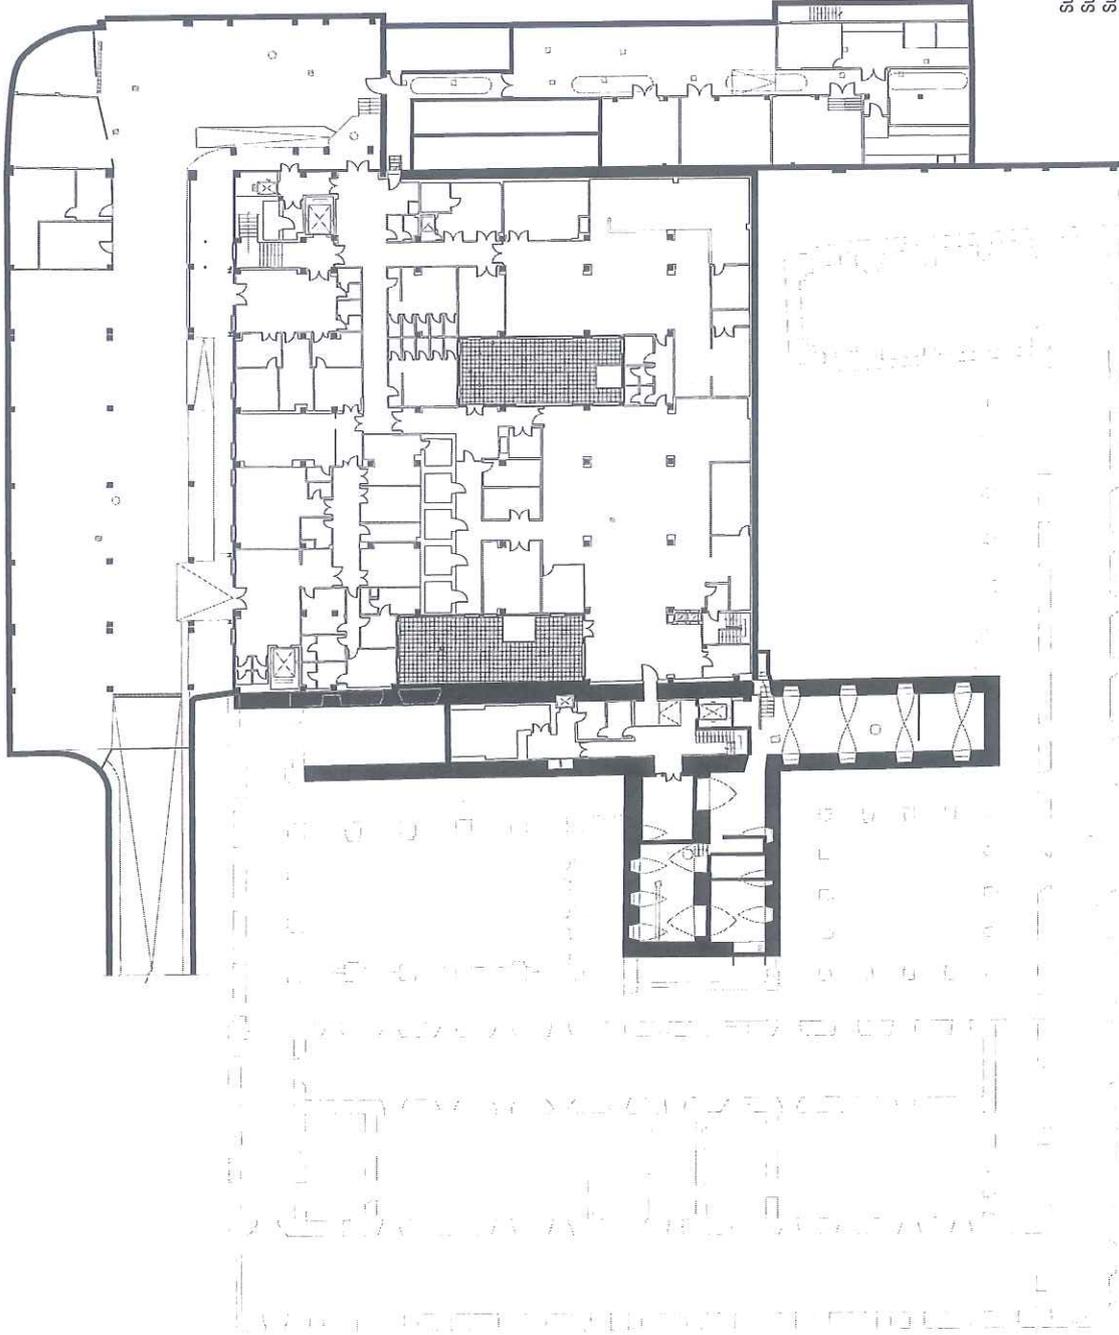
PLANTA SÓTANO

Superficie Construida.....	3669,86 m ²
Superficie Util.....	3233,72 m ²
Superficie de Patios.....	138,17 m ²

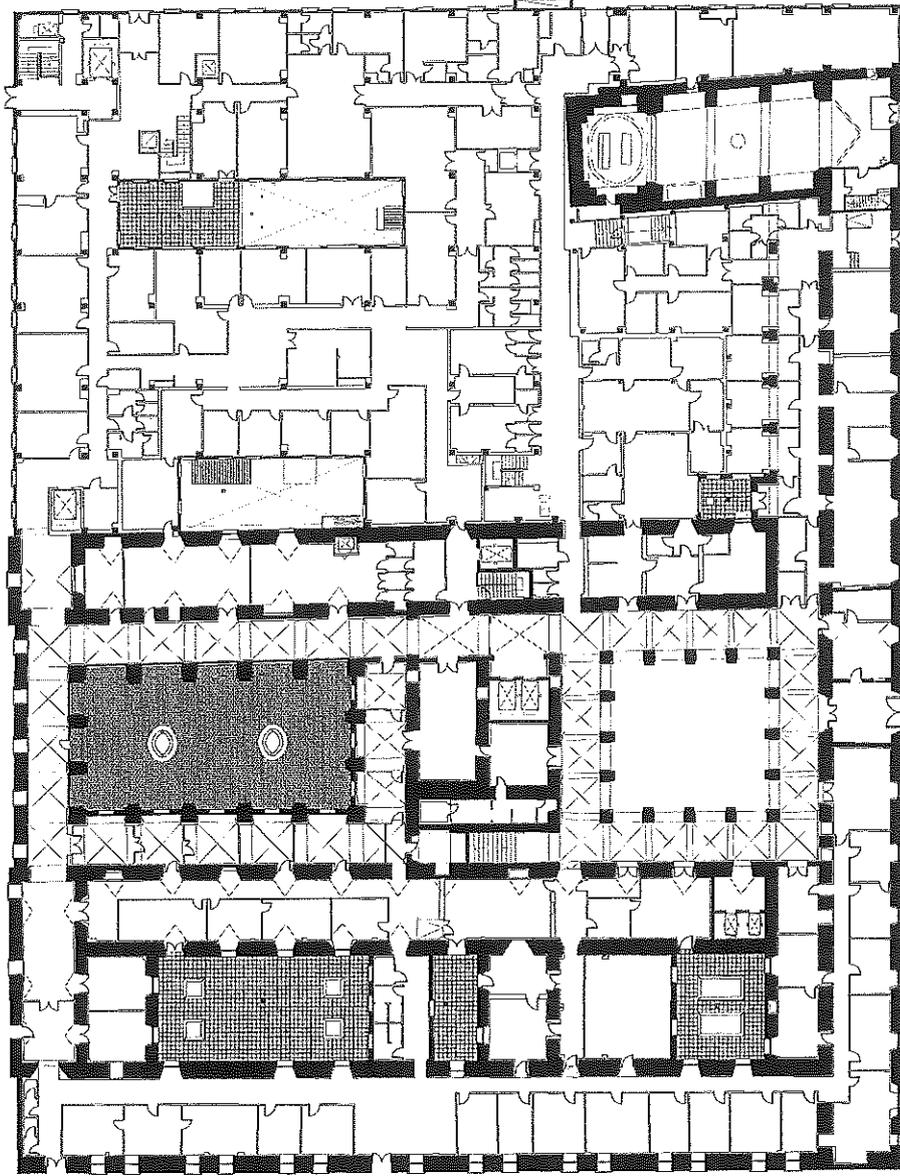
PLANTA BAJA

Superficie Construida.....	5210,55 m ²
Superficie Util.....	4405,31 m ²
Superficie de Pisos.....	464,35 m ²
Superficie de Terraza.....	47,47 m ²
Superficie Escalera (piso).....	273,63 m ²

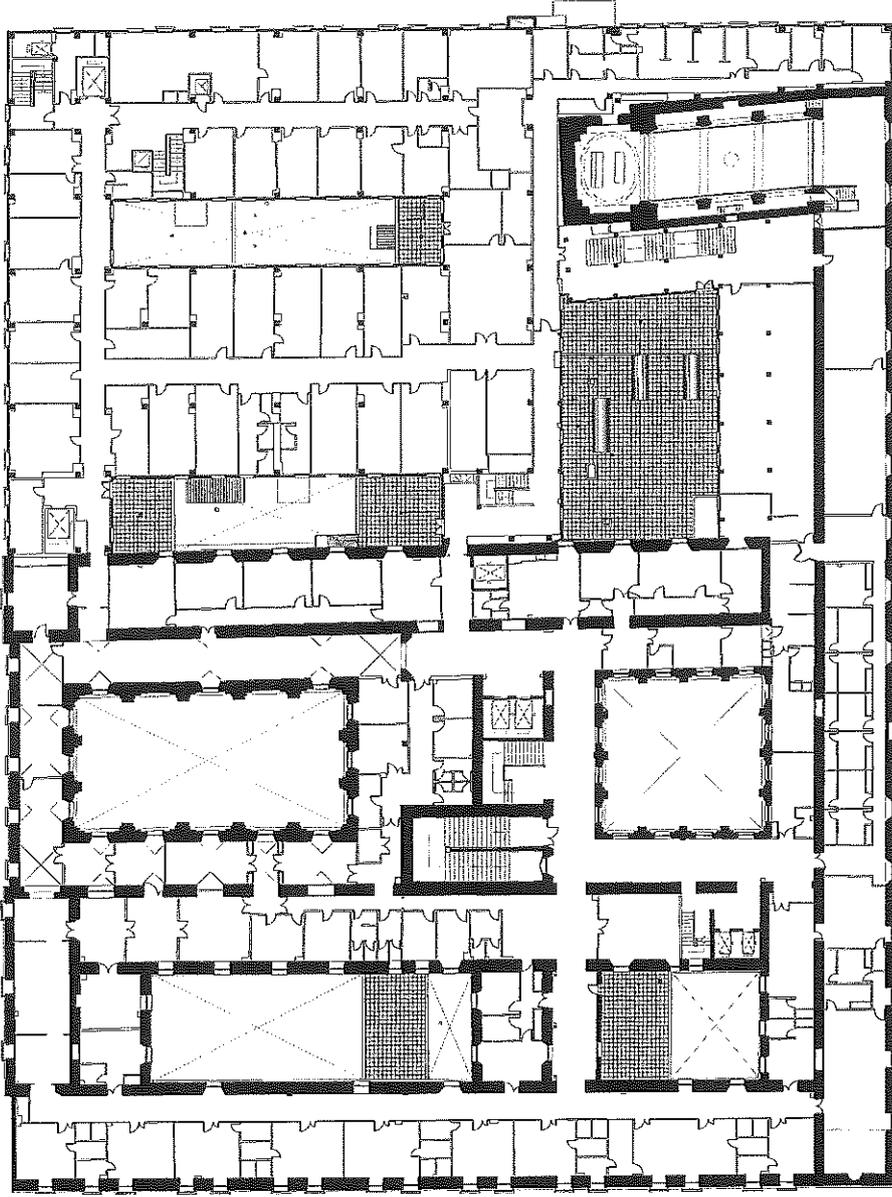
PLANTA PRIMERA

Superficie Construida.....	4628,56 m ²
Superficie Util.....	3974,89 m ²
Superficie de Pisos.....	223,81 m ²
Superficie de Terzo.....	160,71 m ²
Superficie Brindada (Iglesia).....	85,29 m ²

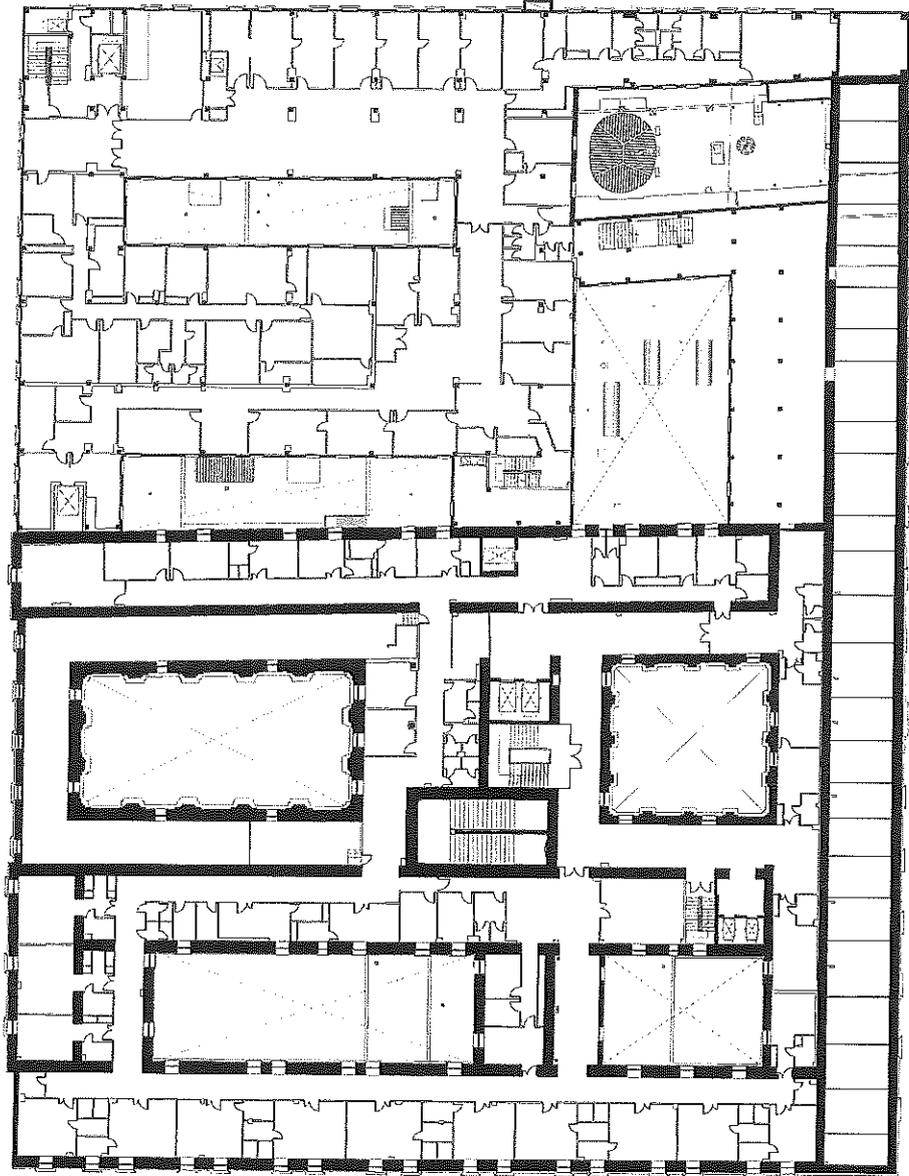
PLANTA SEGUNDA

Superficie Construida.....4813,06 m²
Superficie Util.....3906,52 m²

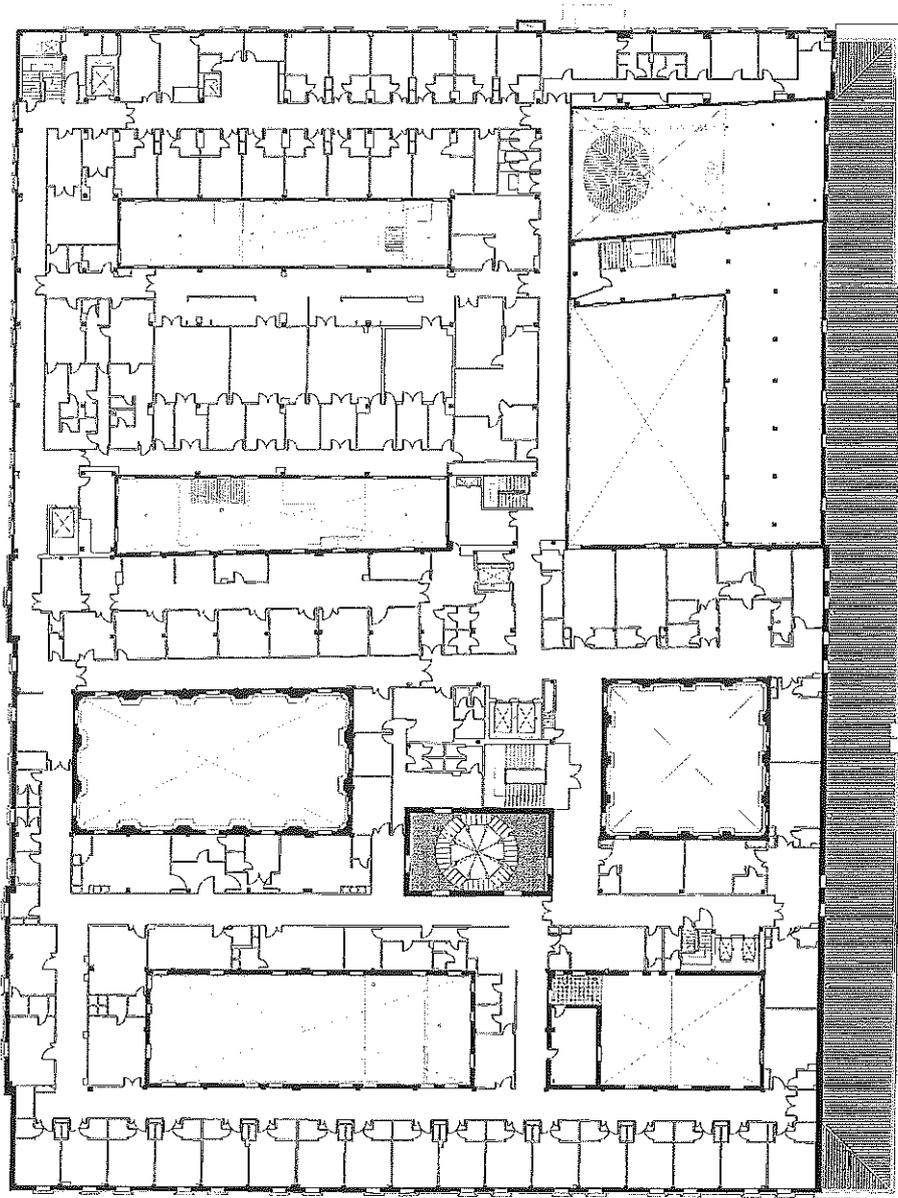
PLANTA TERCERA

Superficie Construida.....4311,64 m²
Superficie Útil.....3978,28 m²
Superficie de Terreno.....6,59 m²

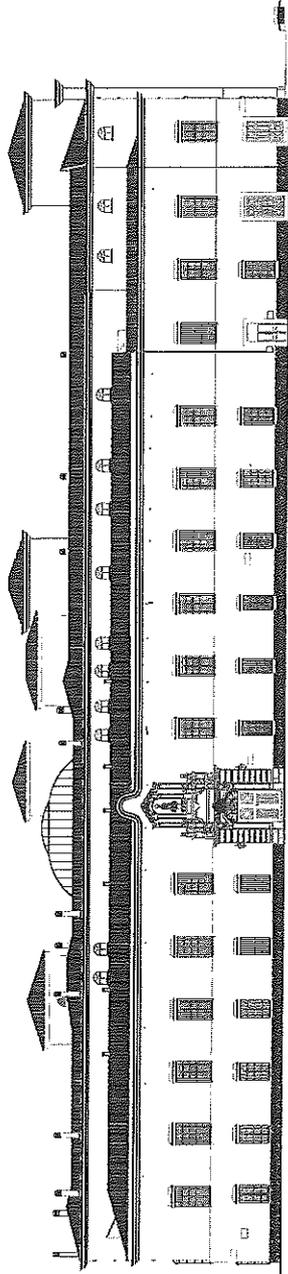
ALZADOS

CALLE FEDERICO VALLEJA

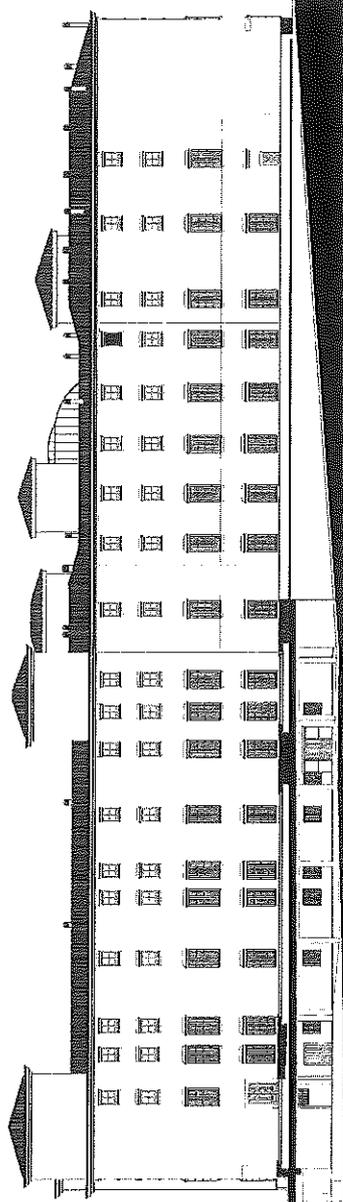
CALLE MANUEL TERRÁNDEZ ARBAS

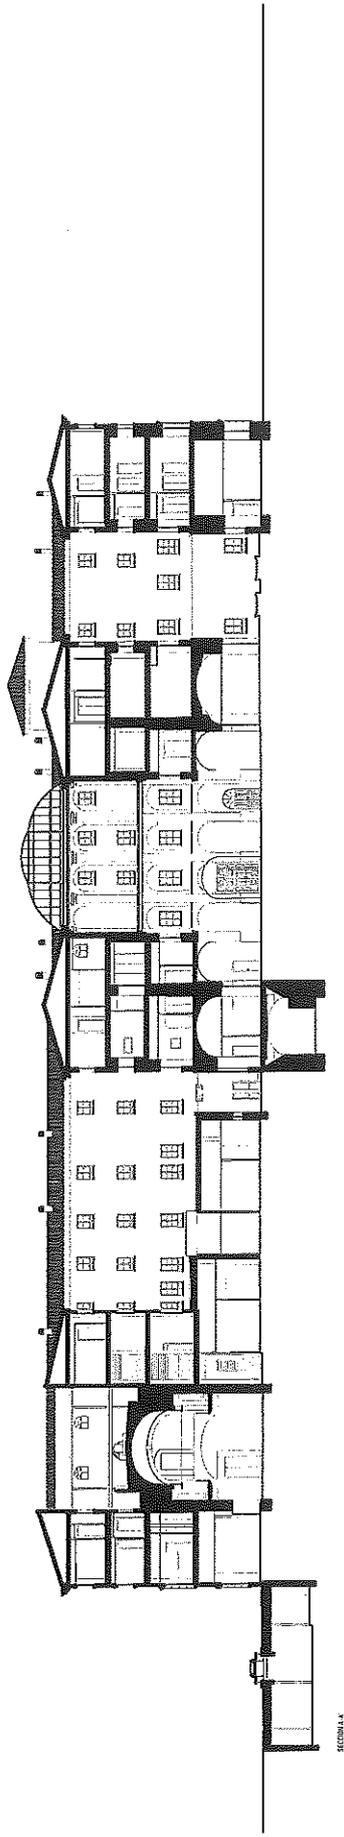
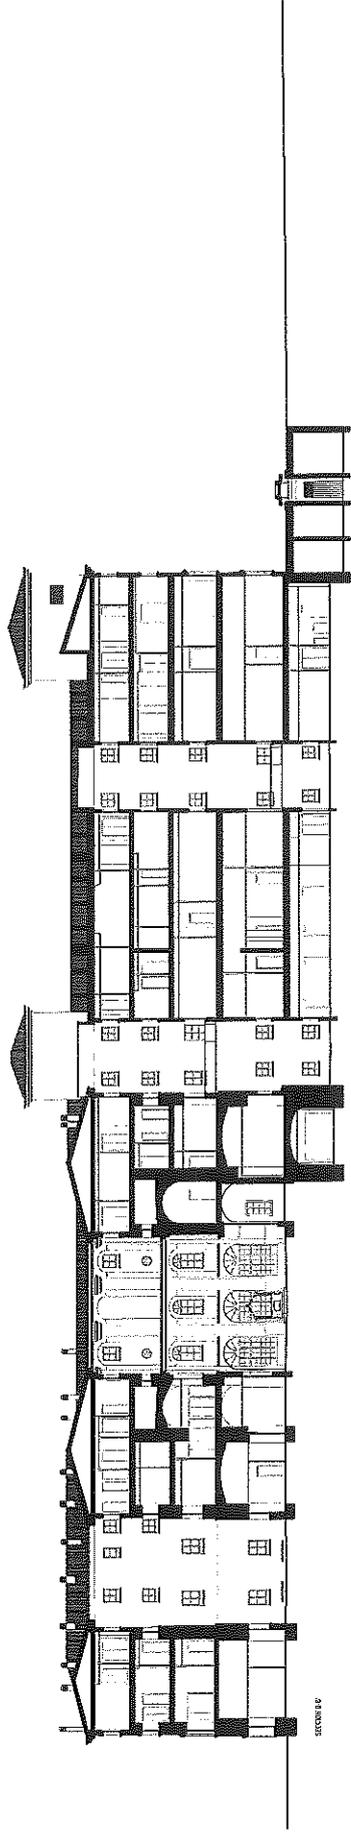
SECCIONES LONGITUDINALES

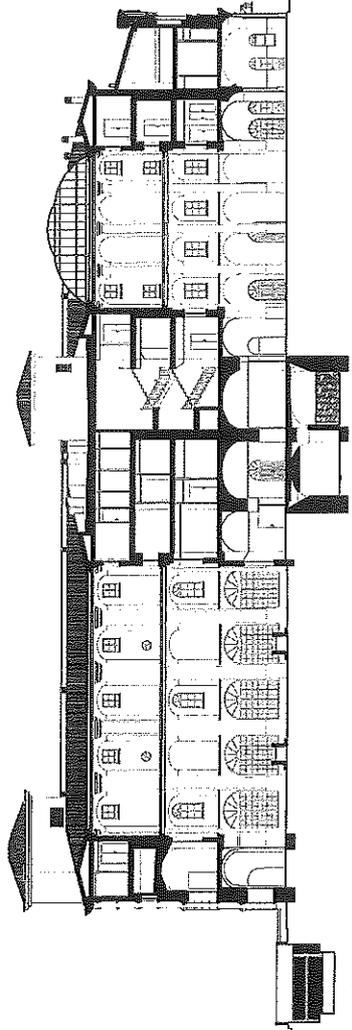
SECCION C

SECCIONES TRANSVERSALES

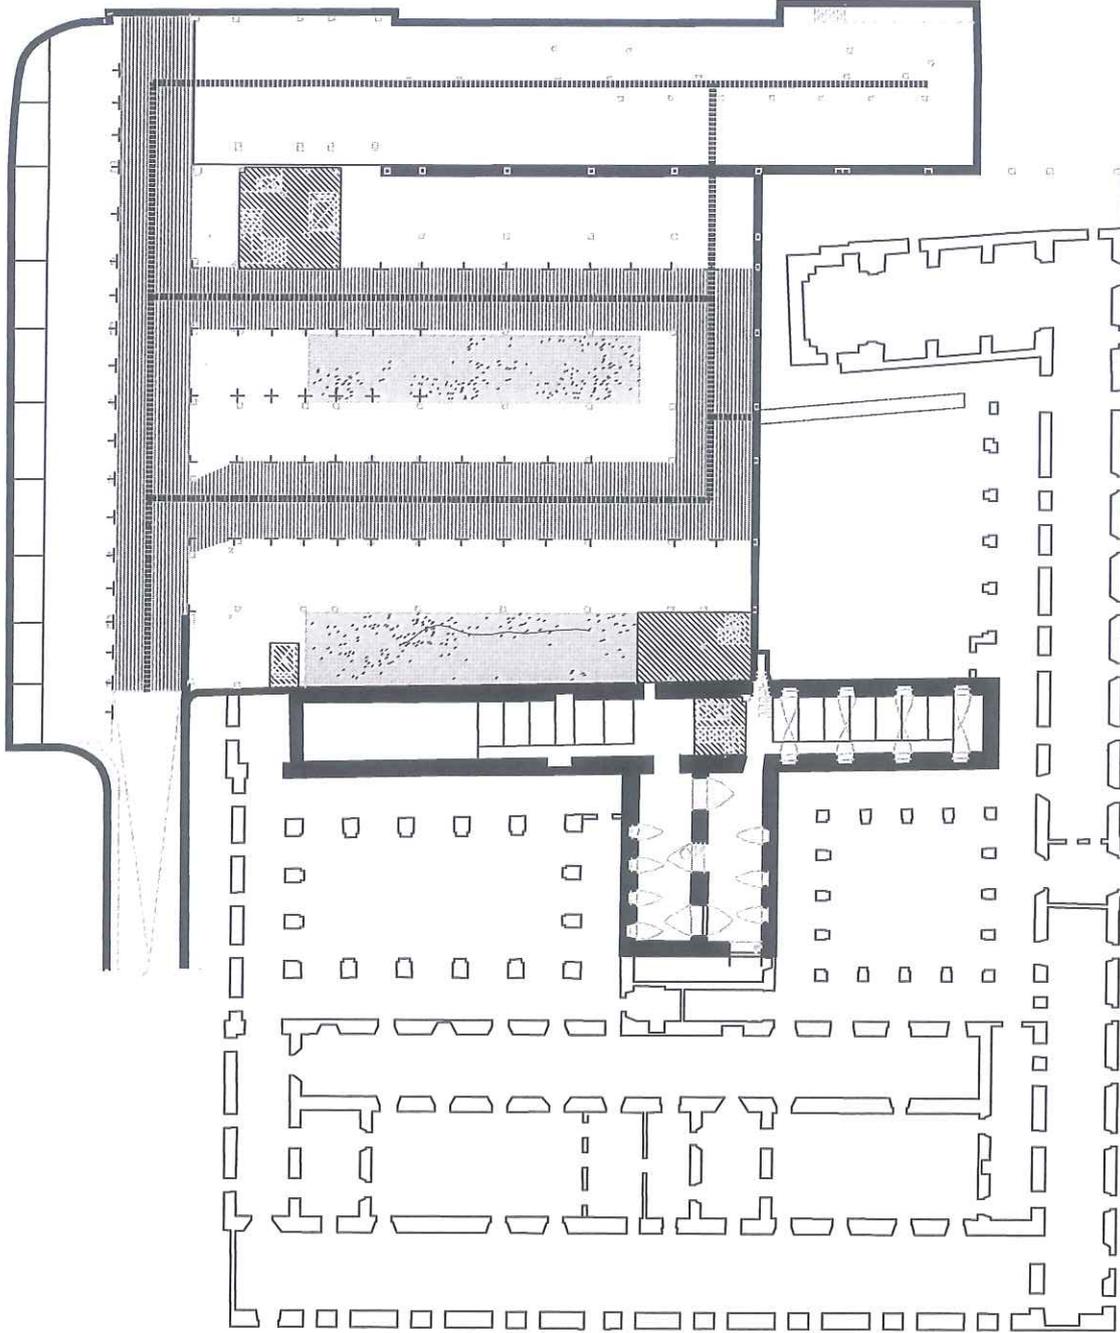
PLANTA SÓTANO

- NC.....70m² At:70m²
(Núcleos de comunicaciones)
- PI.....280m² At:280m²
(Patio Interior)
- RIC.....
(Recorrido Instalaciones Colgado)

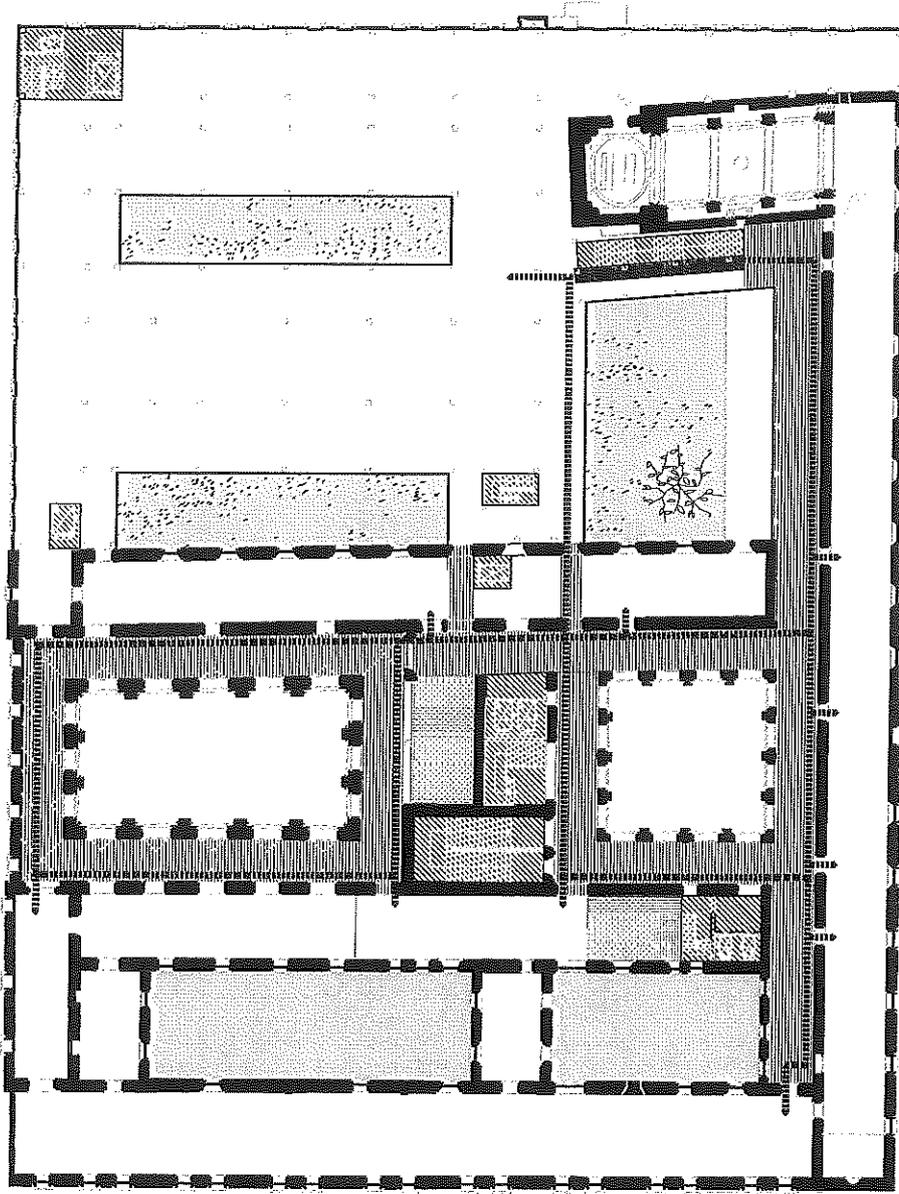
PLANTA PRIMERA

RP.....753m² Af: 753m²
 (Recorrido pública)
-

NC.....265m² Af: 265m²
 (Núcleos de comunicaciones)
-

A.....87m² Af: 87m²
 (Abeos)
-

RIC.....
 (Recorrido instalaciones Colgado)

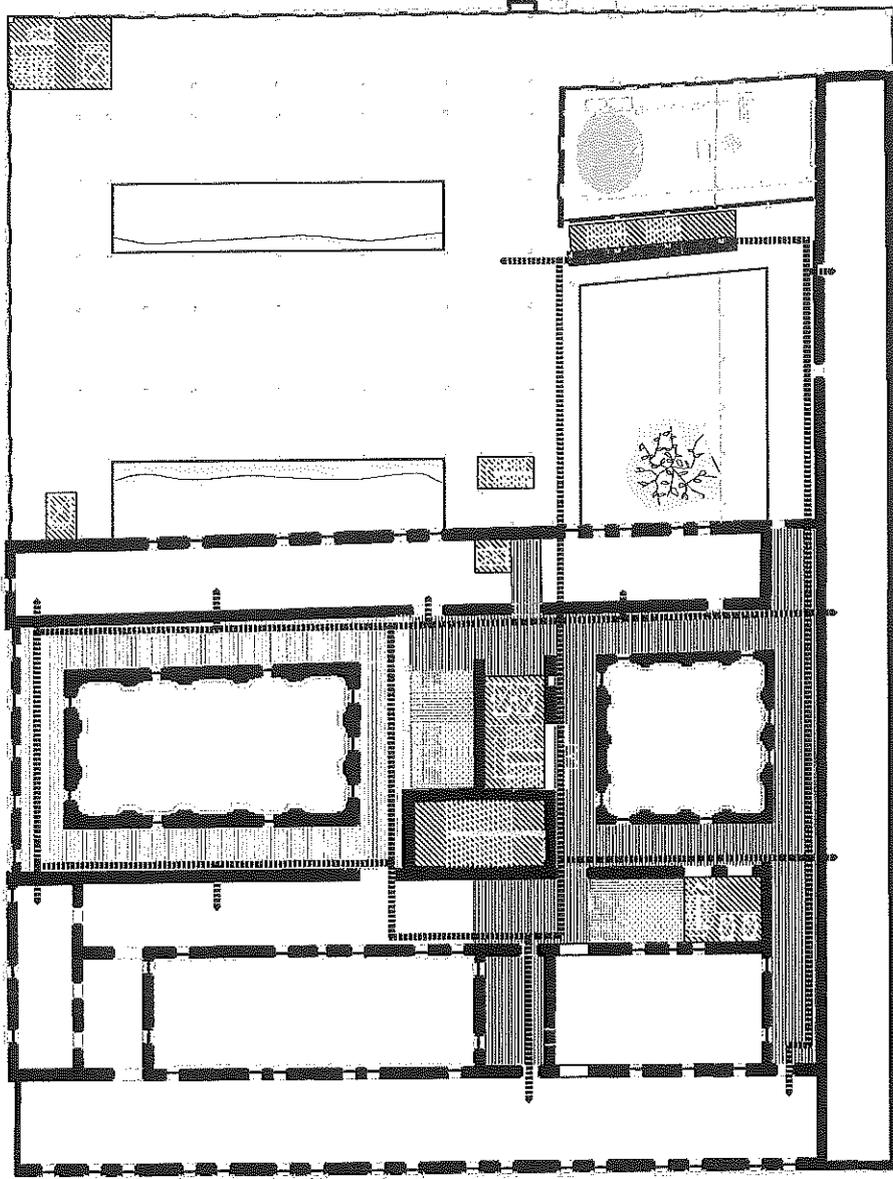
PLANTA SEGUNDA

RP.....455m² Ar:455m²
 (Recorrido público)
-

NC.....265m² Ar:265m²
 (Núcleo de comunicaciones)
-

A.....84m² Ar:84m²
 (Aseos)
-

NU.....290m² Ar:290m²
 (Especial no útil)
-

RC.....
 (Recorrido instalaciones Colgado)

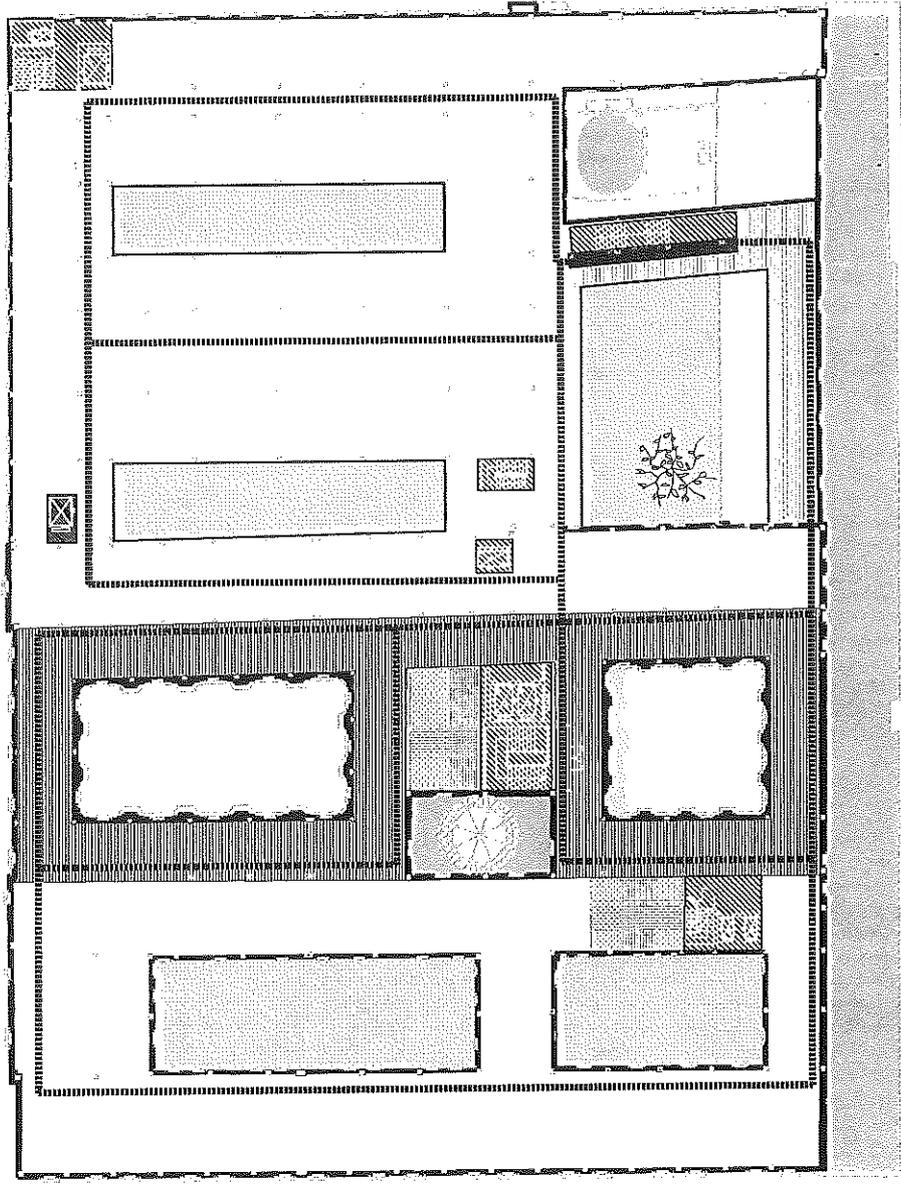
PLANTA TERCERA

RP670m² Af: 670m²
 (Recorrido público)
-

NC183m² Af: 183m²
 (Núcleos de comunicaciones)
-

A92m² Af: 92m²
 (Ascensor)
-

L140m² Af: 140m²
 (Instalaciones)
-

RIC
 (Recorrido Instalaciones Colgado)

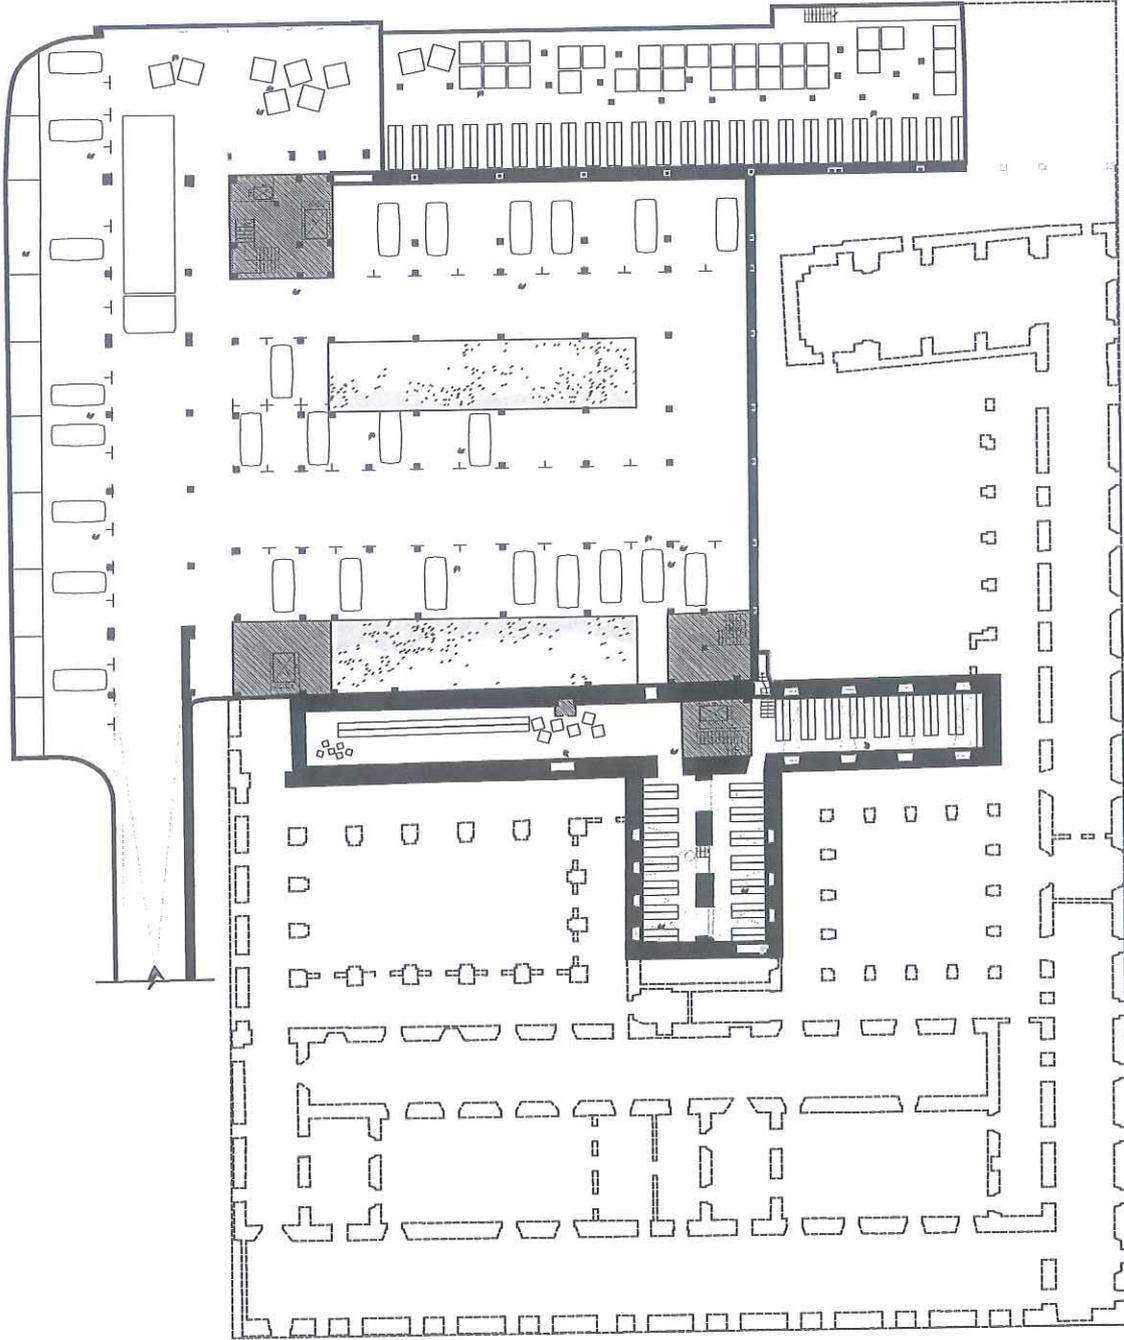
PLANTA BAJA

- PAR.....2280m² At:2280m²
(Parking, Aparcamientos 60 plazas
aprox. Carga/Descarga y Trasteros)
- AL.....250m² At:250m²
(Almacenes)
- DAR.....265m² At:265m²
(Destina de cargas y descargas)

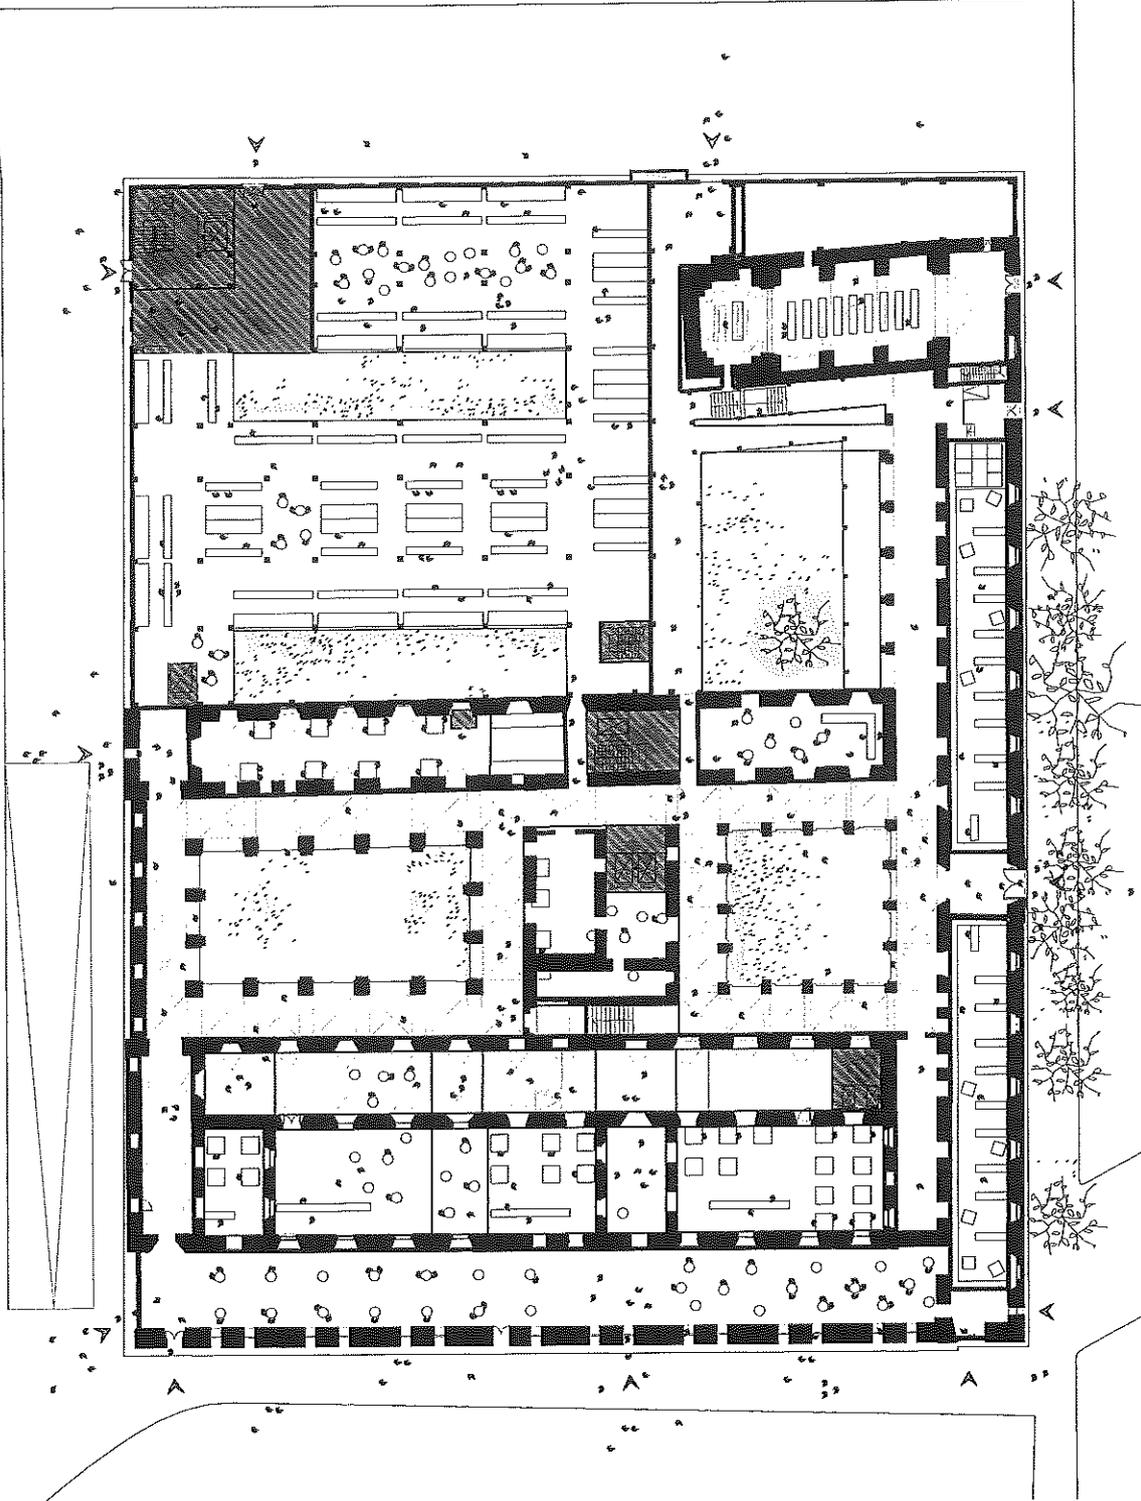
PLANTA BAJA

- SA.....310m² Af:380m²
(Salón de Actos)
- COM.....986m² Af:2010m²
(Comercial, Restauración)
- ME.....1156m² Af:1156m²
(Mercado)
- CR.....1448m² Af:3899m²
(Circulaciones (patrimoniales comunes))

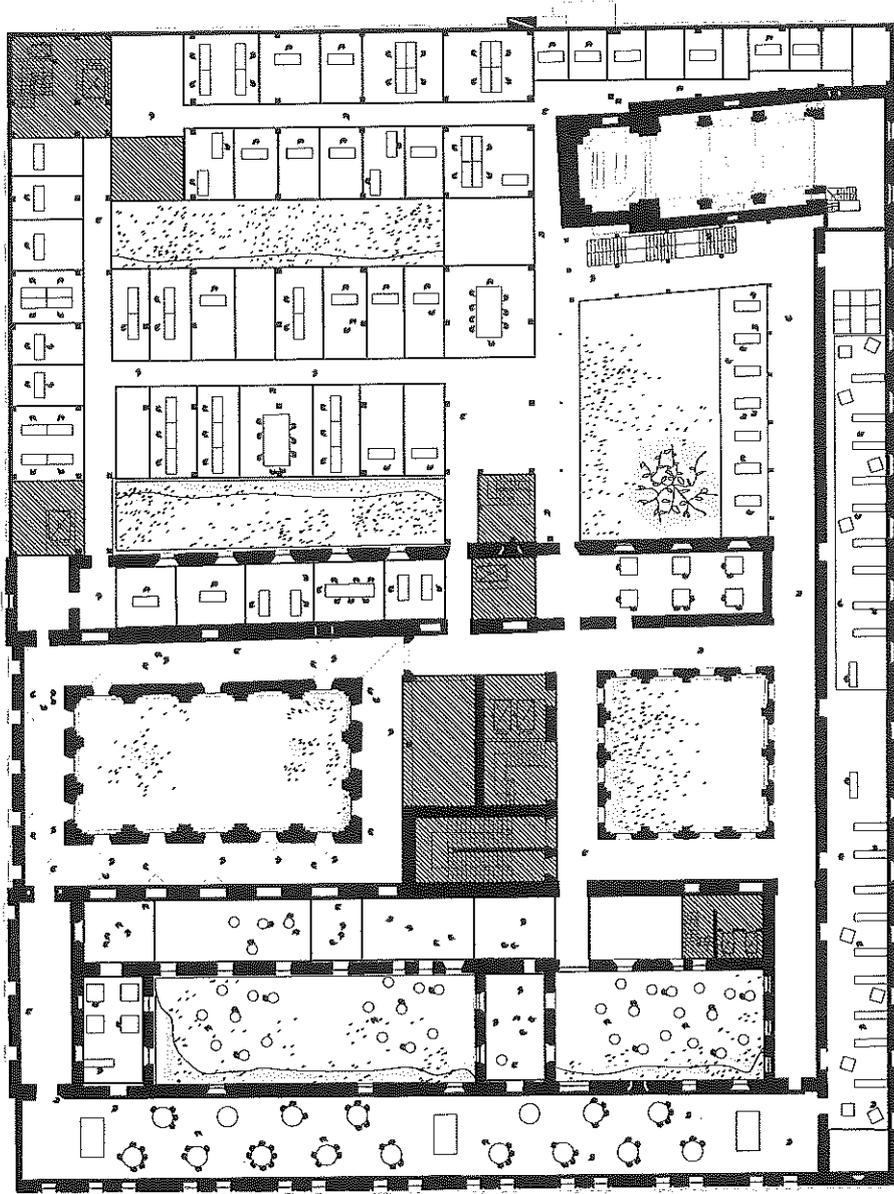
PLANTA PRIMERA

- EOI.....1160m² Af:2602m²
(Escuela Oficial de Idiomas, Talleres, aulas y despachos)
- COM/SEM.....102,4m² Af:2010m²
(Comercio, Restauración) (Co-working, Serrillero de empresas, Administración)
- CIP.....1173m² Af:3969m²
(Circulaciones peatonales comunes)
