Denominación del Contrato: Redacción de Estudio detalle y Proyecto de Actuación singular edificio del Antiguo Hospital San Sebastián y Proyecto de Ejecución "Recuperación del Antiguo Hospital San Sebastián 1ª Fase en BADAJOZ"

PLIEGO DE PRESCRIPCIONES TÉCNICAS PARA LA CONTRATACIÓN DE LA REDACCIÓN DE ESTUDIO DE DETALLE Y PROYECTO DE ACTUACIÓN SINGULAR DEL EDIFICIO DEL ANTIGUO HOSPITAL SAN SEBASTIAN Y PROYECTO DE EJECUCIÓN: RECUPERACIÓN DEL HOSPITAL SAN SEBASTIÁN 1ª FASE EN BADAJOZ.

PLAN DIRECTOR DEL

Hospital de San

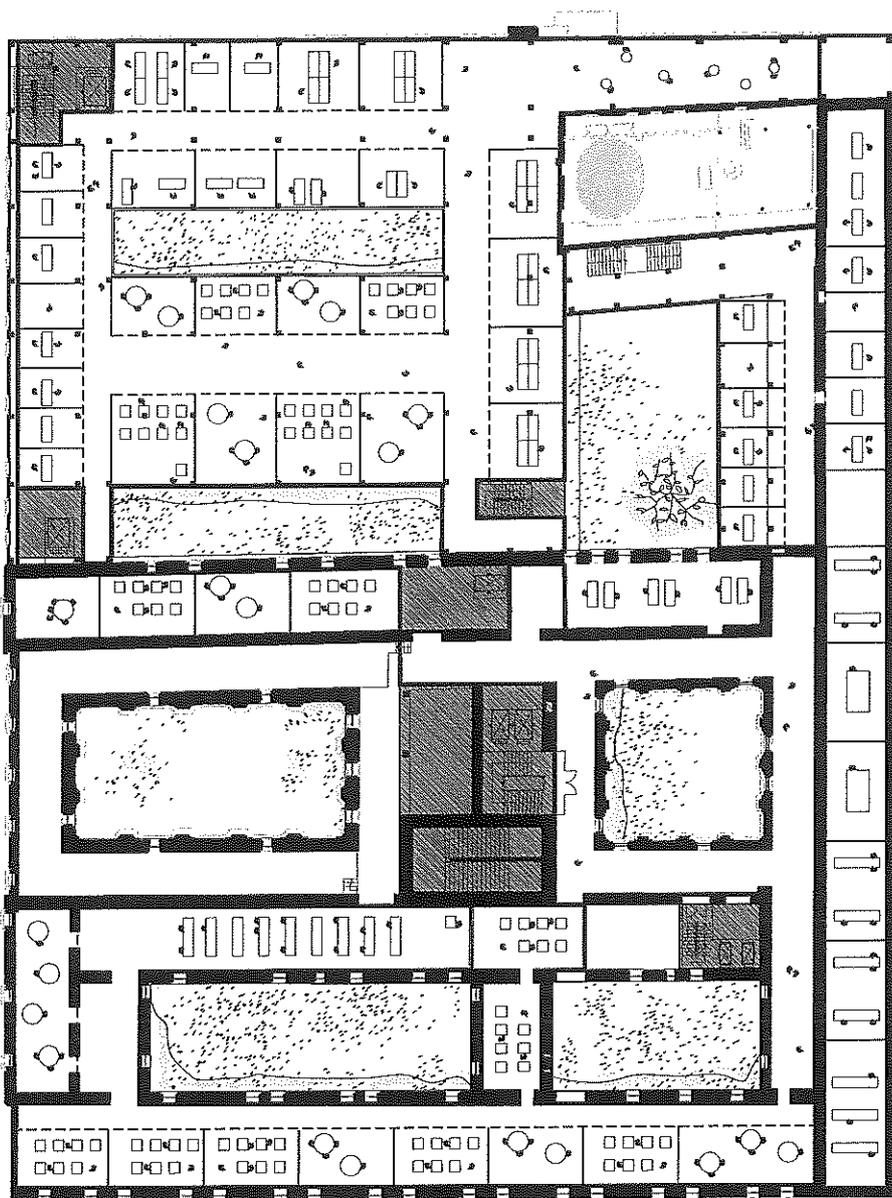
PLANTA SEGUNDA

SED.....676m² Af:676m²
(Sede Institucional (IAP))

RES.....1024m² Af:1024m²
(Centro de Investigaciones Solistas, aulas, despachos)

EOI.....1442m² Af:2882m²
(Escuela Oficial de Idiomas, Talleres, aulas y despachos)

CIR.....574m² Af:3959m²
(Circulaciones peatonales comunes)

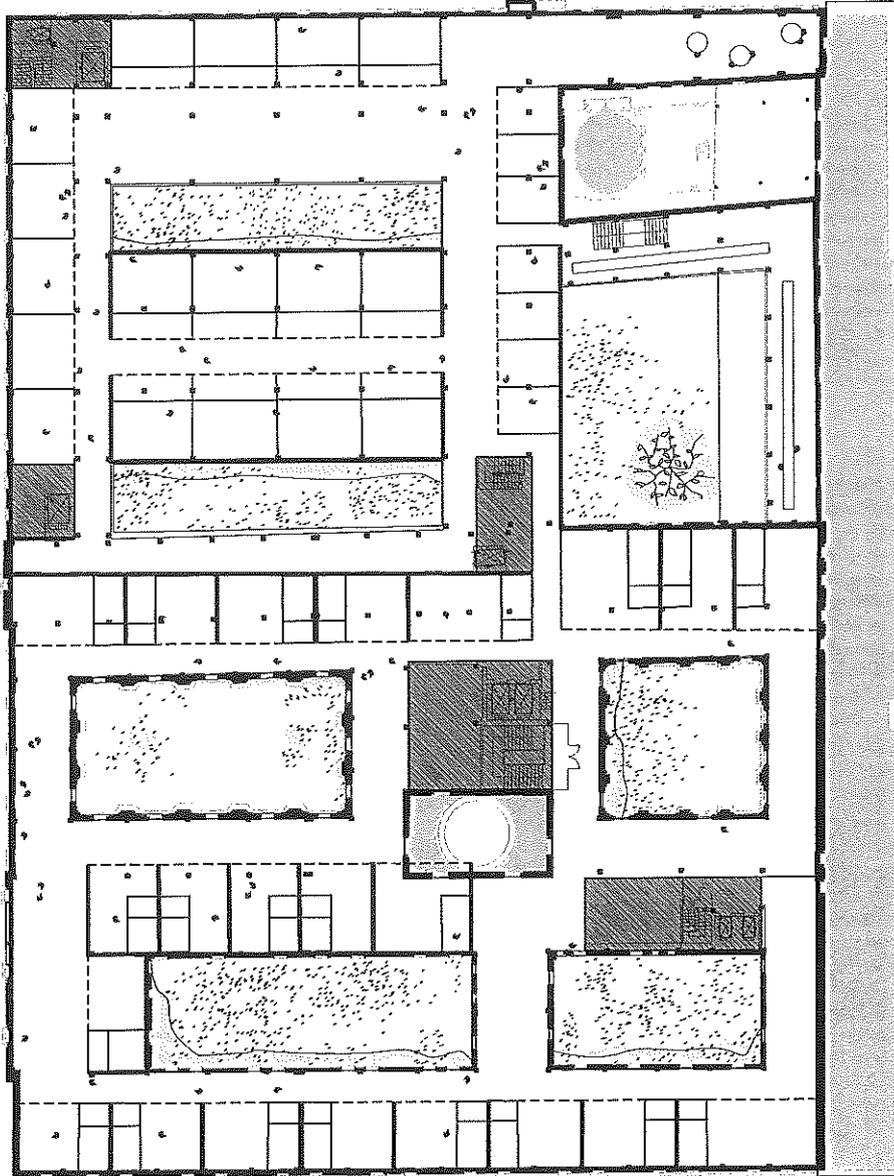
PLANTA TERCERA

● APT.....3116m² Ar:3116m²
(Apartamentos Transitorios)

● TEC.....253m² Ar:253m²
(Planta Técnica)

● CIR.....774m² Ar:3989m²
(Circulaciones peatonales comunes)

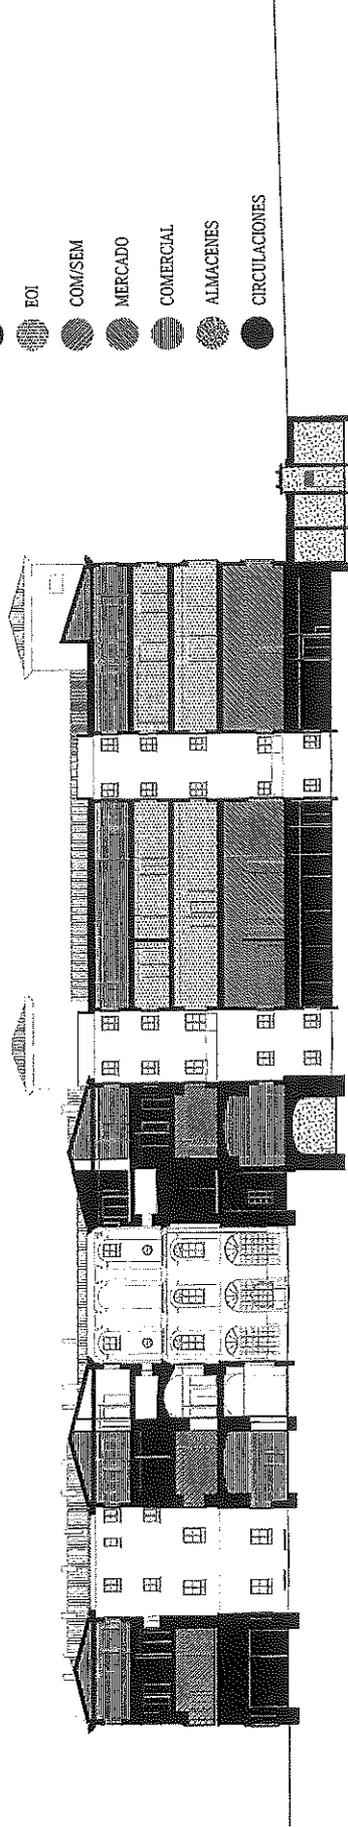
SECCION TRANSVERSAL

- APARTAMENTOS
- RES
- EOI
- COM/SEM
- MERCADO
- COMERCIAL
- ALMACENES
- CIRCULACIONES

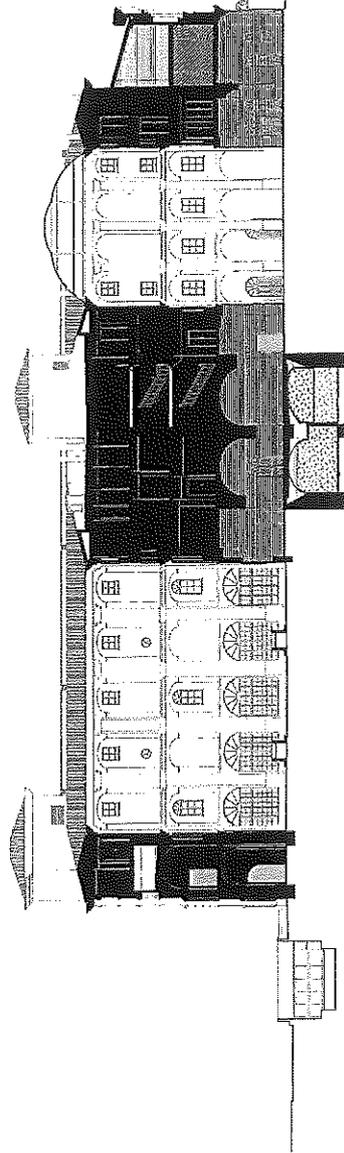
SECCION LONGITUDINAL

- CIRCULACIONES
- RESTAURACION
- ▨ SEP
- COMERCIAL
- ALMACENES

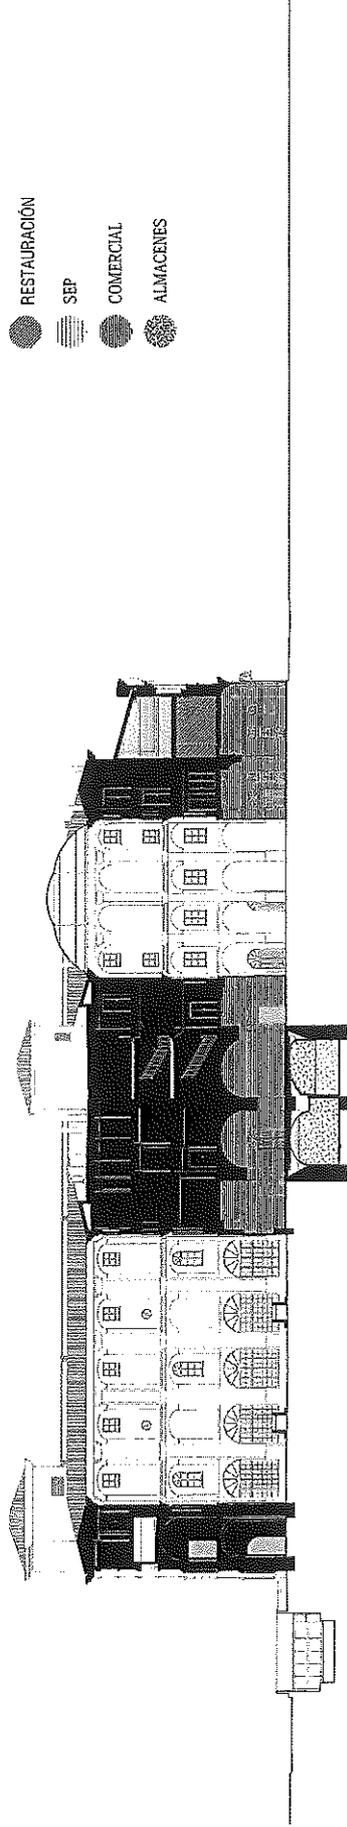
SECCION LONGITUDINAL

- CIRCULACIONES
- RESTAURACION
- ▨ SEP
- COMERCIAL
- ALMACENES

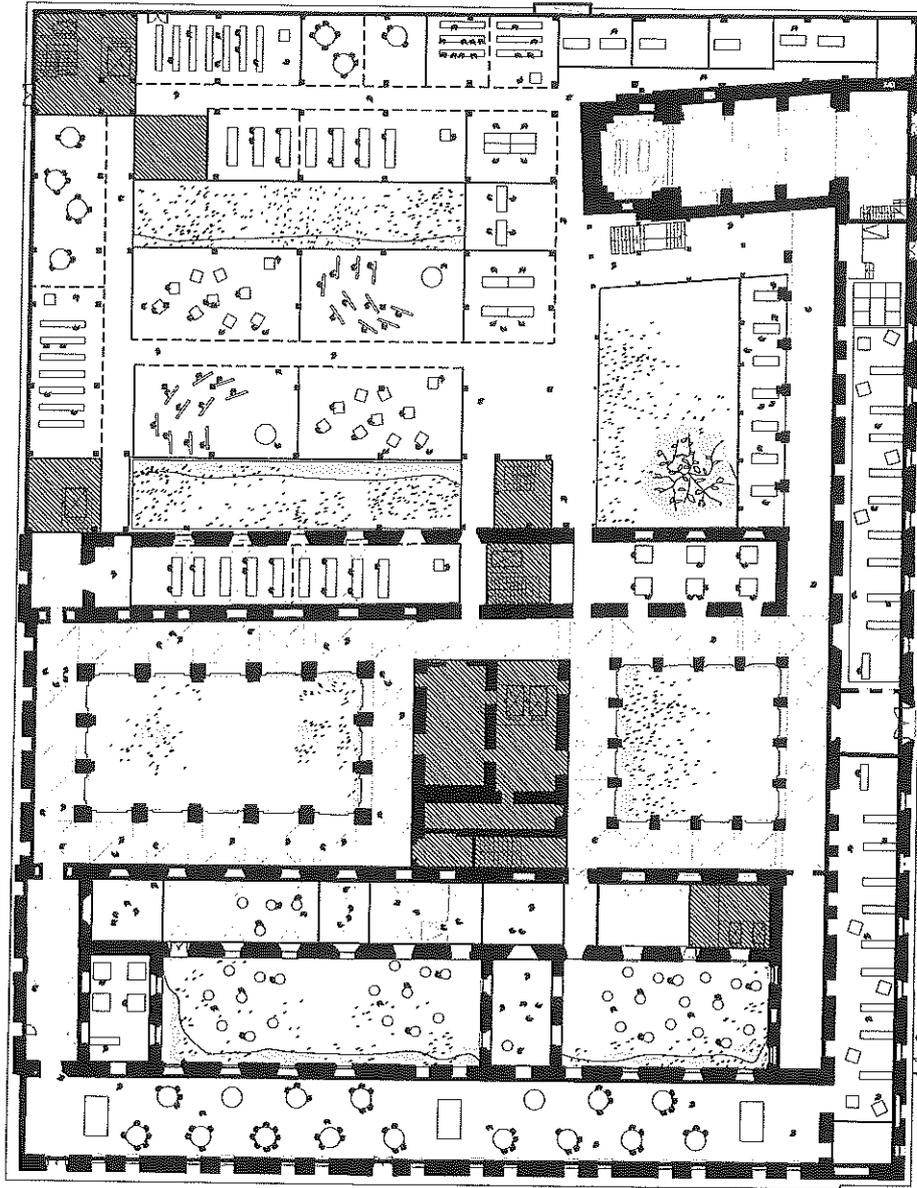
PLANTA BAJA

EAO..... 1160m² AT-2602m²
 (Escuela de Artes y Oficios, Talleres, aulas y despachos)
-

COM/SEM..... 1024m² AT-2010m²
 (Comercial, Fabricación)
 (Co-working, Seminario de empresa, Administración)
-

CIR..... 1173m² AT-3969m²
 (Circulaciones peatonales comunes)

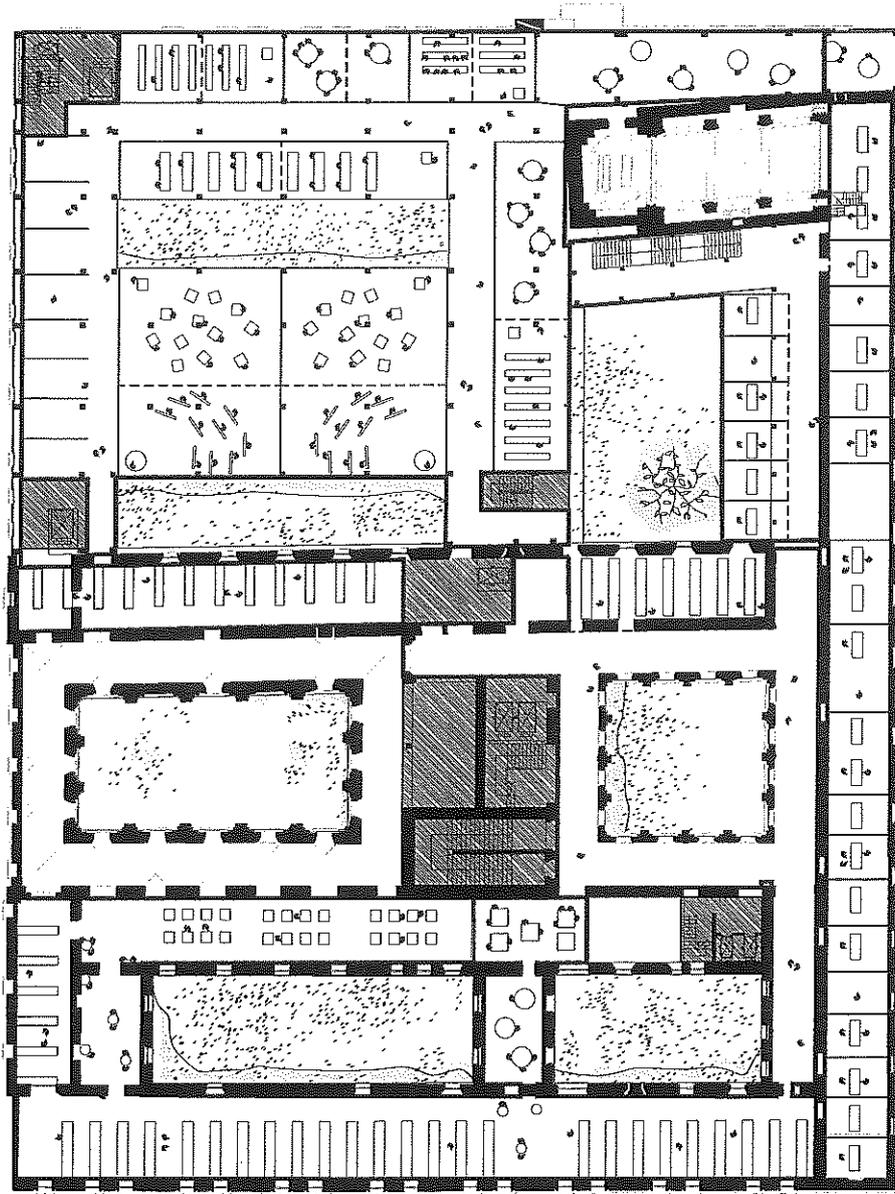
PLANTA PRIMERA

EAO.....1442m² A=2802m²
 (Escuela de Artes y Oficios, Talleres, aulas y despachos)
-

BRE.....1700m² A=3731m²
 (Biblioteca Regional de Extremadura, archivos, despachos, talleres y exposición)
-

CIR.....574m² A=0m²
 (Circulaciones peatonales comunes)

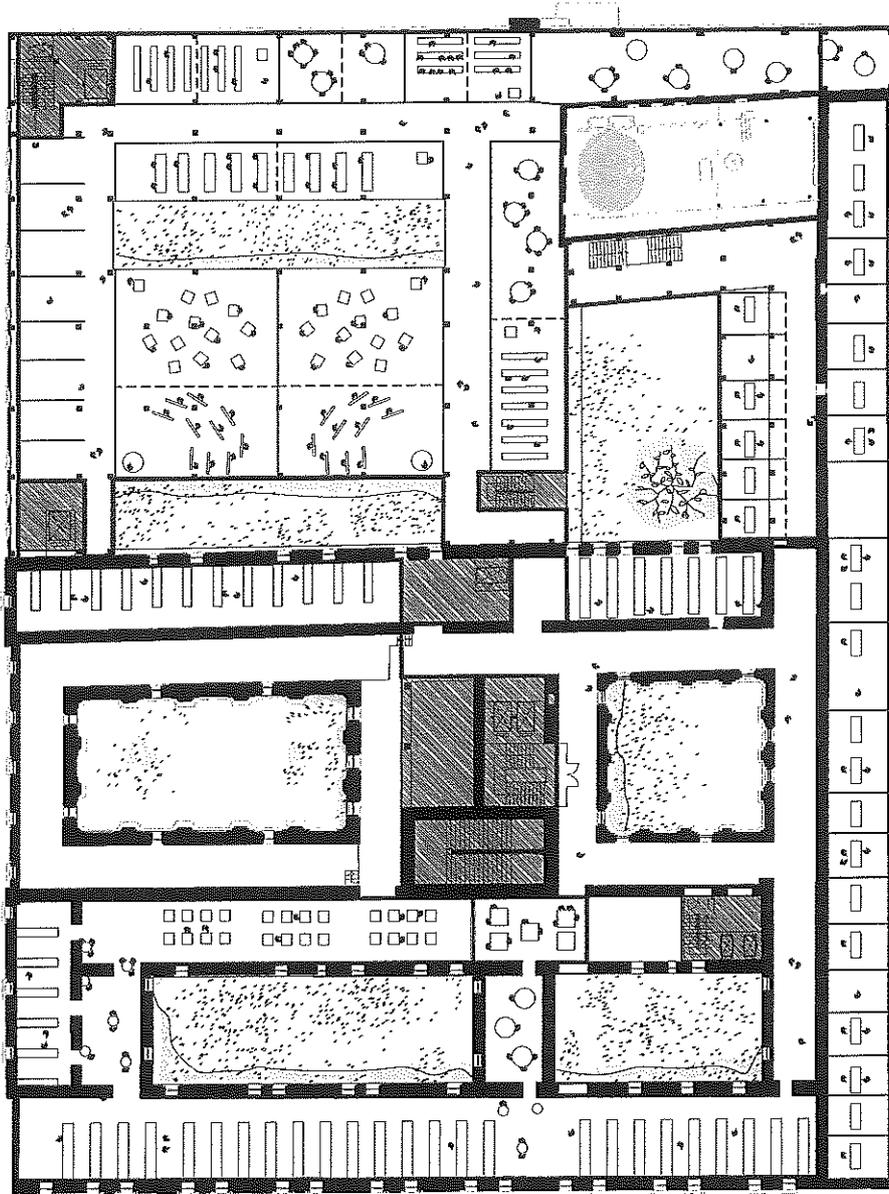
PLANTA SEGUNDA

EAO.....1442m² Ar.2602m²
 (Escuela de Artes y Oficios, Talleres,
 aulas y despachos)
-

BRE.....1700m² Ar.3731m²
 (Biblioteca Regional de Extremadura,
 archivos, despachos, talleres y
 exposición)
-

CIR.....574m² Ar.0m²
 (Circulaciones peatonales comunes)

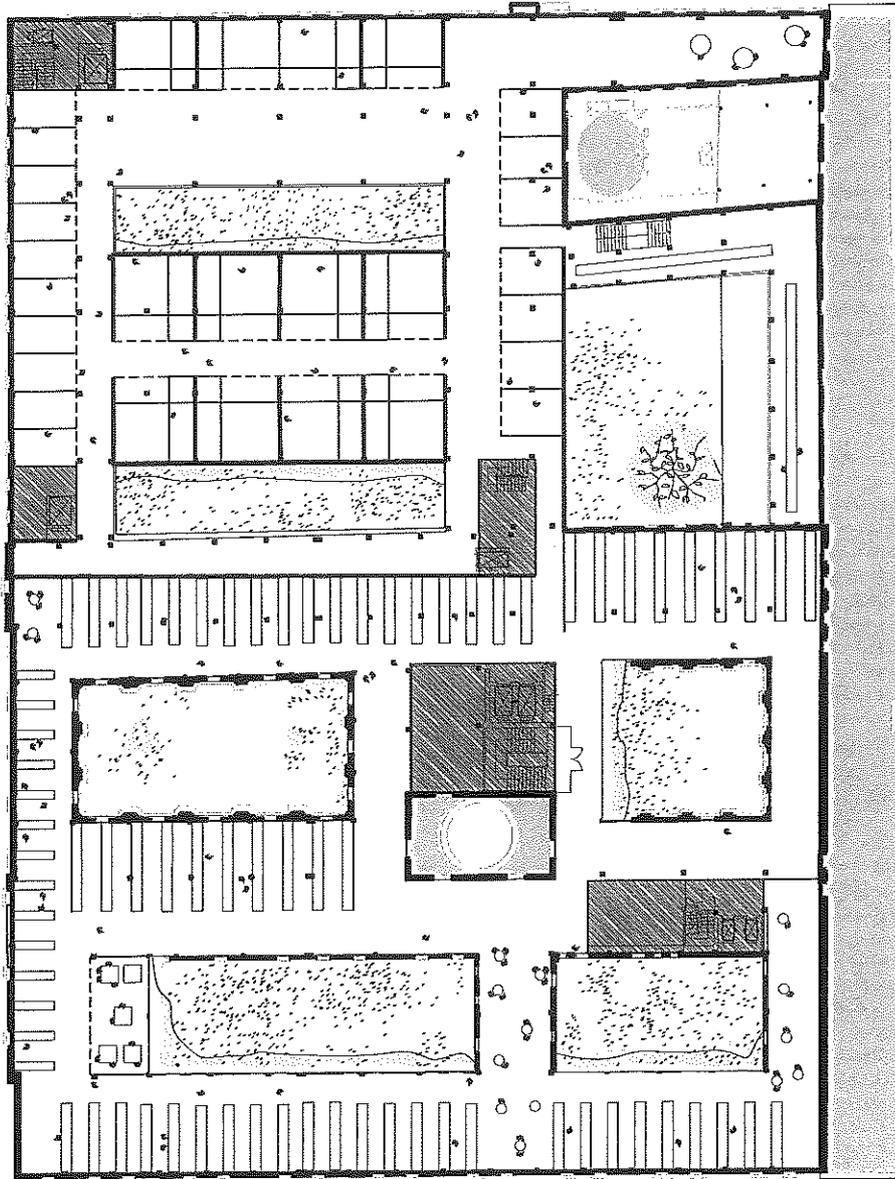
PLANTA TERCERA

- BRE.....2031m² A1:3731m²
(Biblioteca Regional de Extremadura, archivos, despachos, talleres y exposición)
- RES.....1085m² A1:1085m²
(Residencia investigadores: unidades habitacionales, Cocinas y Espacios comunes)
- TEC.....253m² A1:253m²
(Planta técnica)
- CIR.....774m² A1:3969m²
(Circulaciones peatonales comunes)

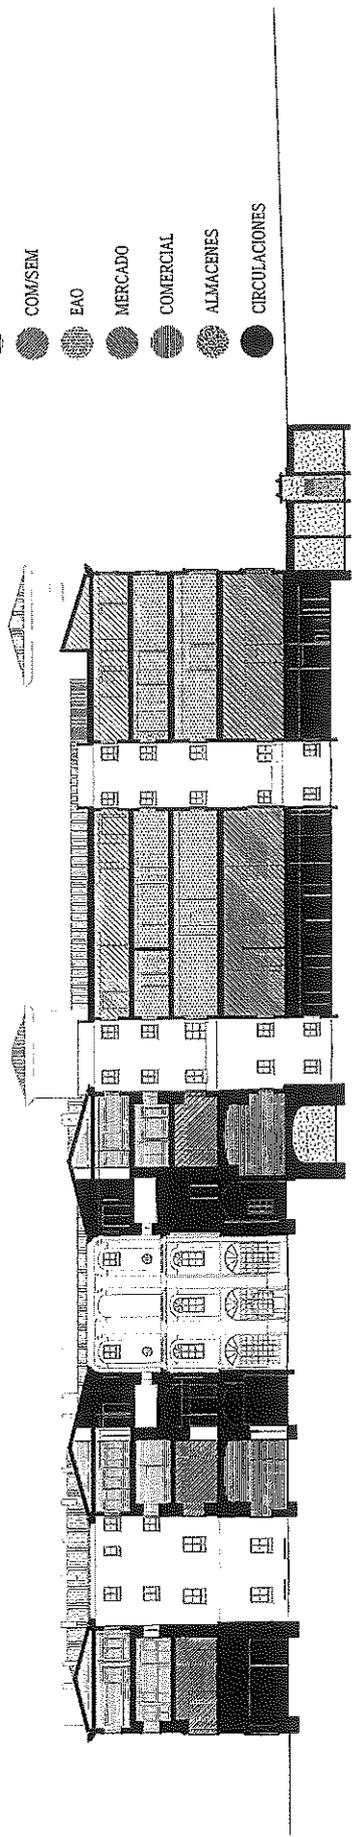
SECCION TRANSVERSAL

- RES
- BRE
- COM/SEM
- EAO
- MERCADO
- COMERCIAL
- ALMACENES
- CIRCULACIONES

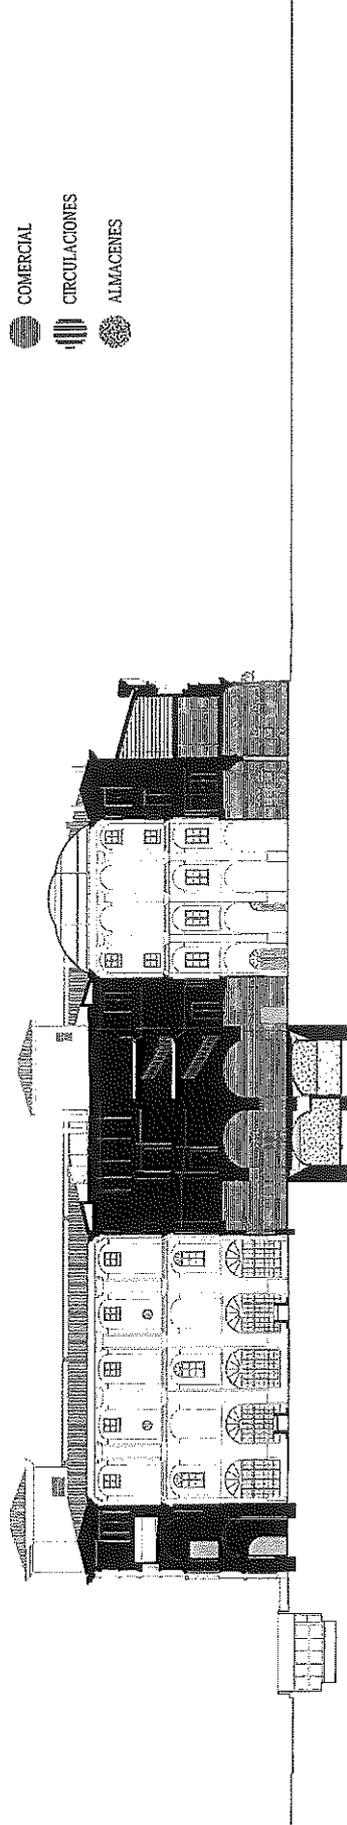
SECCION LONGITUDINAL

- BRE
- COMERCIAL
- CIRCULACIONES
- ALMACENES

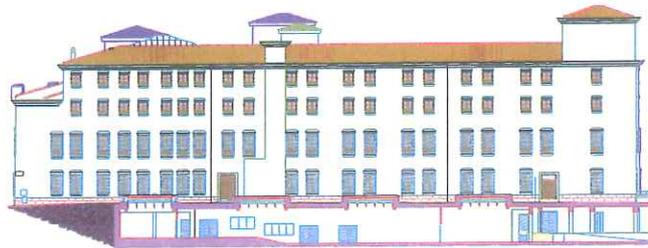
La superficie construida por planta sobre rasante del edificio, es la siguiente:

Planta Baja:	5.221 m ²
Planta Primera:	4.686 m ²
Planta Segunda:	4.415 m ²
Planta Tercera:	4.383 m ²

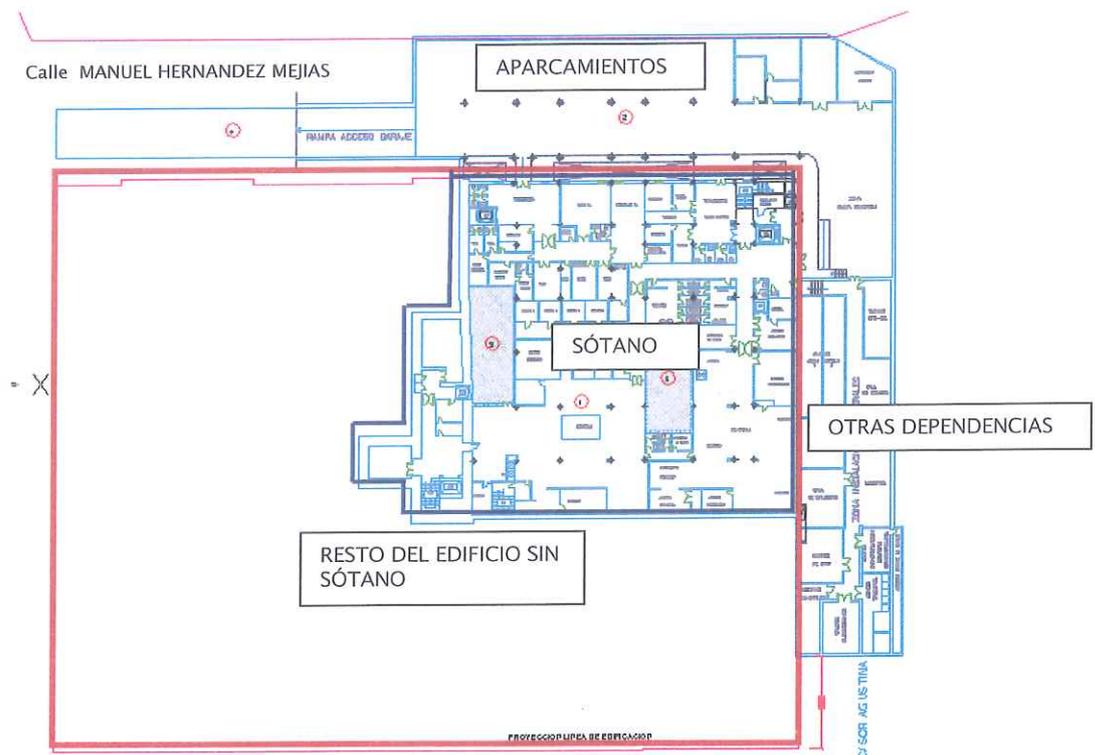
Respecto a la planta sótano, existe una zona situada bajo el edificio principal, que estuvo destinada a las urgencias del Hospital con una superficie construida de 1.700 m². Existe otra zona de aparcamientos (1.090 m²) situada bajo la calle Manuel Fernández Mejías y una zona de carga, descarga, tanques, sala de maquinaria (550 m²), bajo la calle Sor Agustina.

Situación del sótano, aparcamientos y otras dependencias

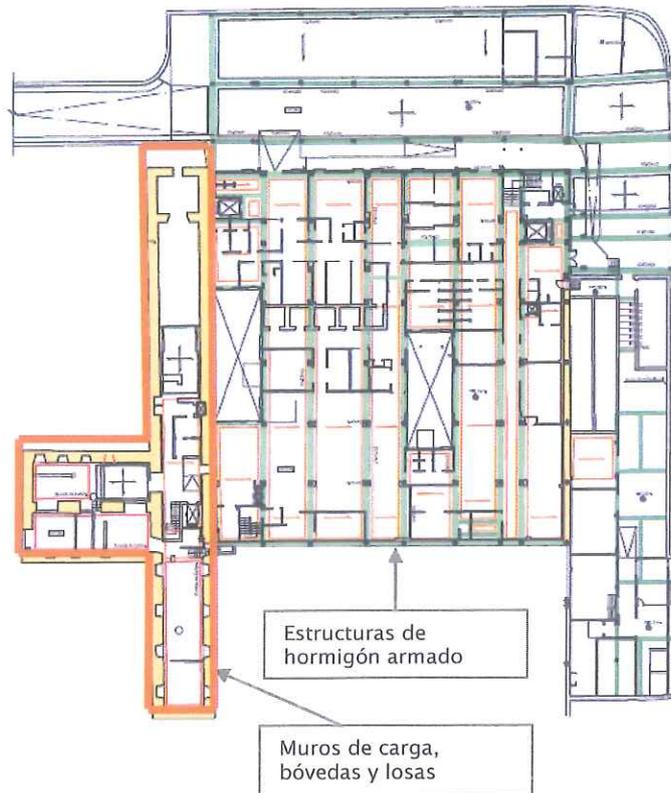
La planta sótano, en general, está ejecutada con estructura de hormigón armado, salvo una franja en un lateral perteneciente a la edificación primitiva con muros de mampostería y bóvedas de cañón (Consultar planos de reconocimiento).

Estructura planta sótano, aparcamientos y otras dependencias (Plano 1)

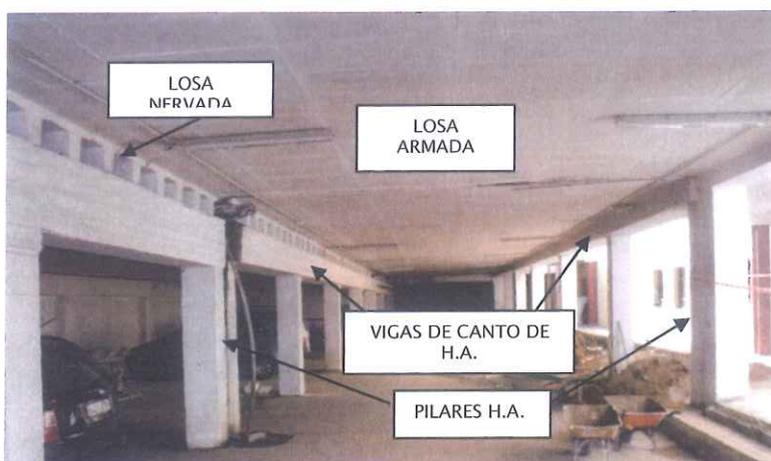
La estructura de la zona de acceso al sótano y a los aparcamientos, está ejecutada con pilares, vigas de cantos variables (entre 40 y 90 cm), con losa de hormigón armado de 20 cm de espesor en la zona de paso y losas nervadas en la zona de los aparcamientos, salvando ambos vanos luces superiores a los 5,50 m. Dicha estructura cuenta con dos juntas de dilatación.

Vistas de la estructura de acceso a sótano y aparcamientos

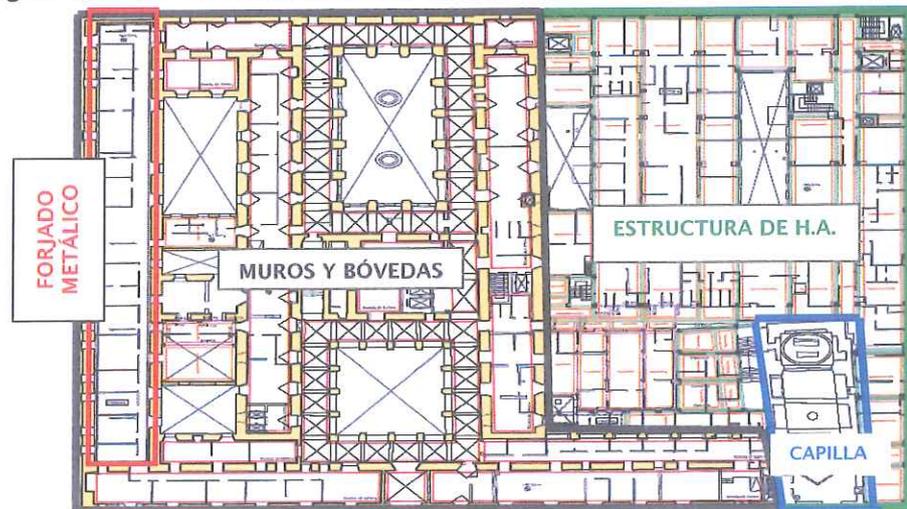
La planta baja, estructuralmente tiene dos zonas bien diferenciadas, por un lado la edificación primitiva, con predominio de muros de carga de mampostería ordinaria y bóvedas de cañón y/o de aristas, y por otro lado, coincidente prácticamente con la estructura del sótano, una estructura de hormigón armado de características similares.

Estructura planta baja

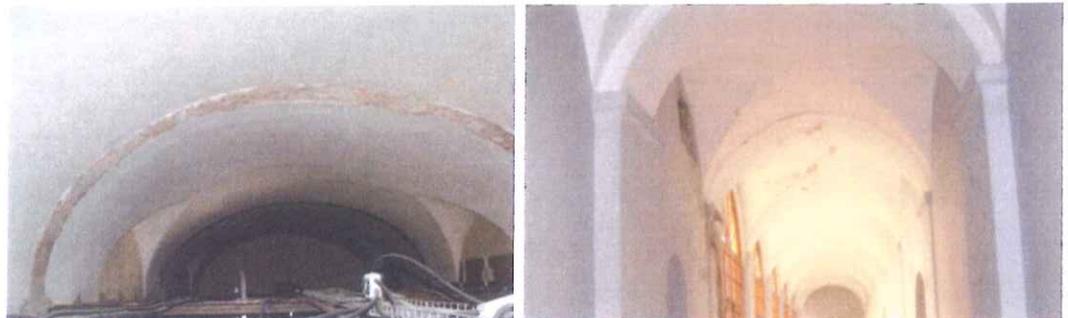
Sobre estos muros arrancan las bóvedas de aristas sobre el perímetro de los patios, en el resto de las dependencias se encuentra resueltos con bóvedas de cañón, realizadas con rosas de ladrillo cerámico y mortero de cal.

Bóvedas de arista y de cañón en techo planta baja

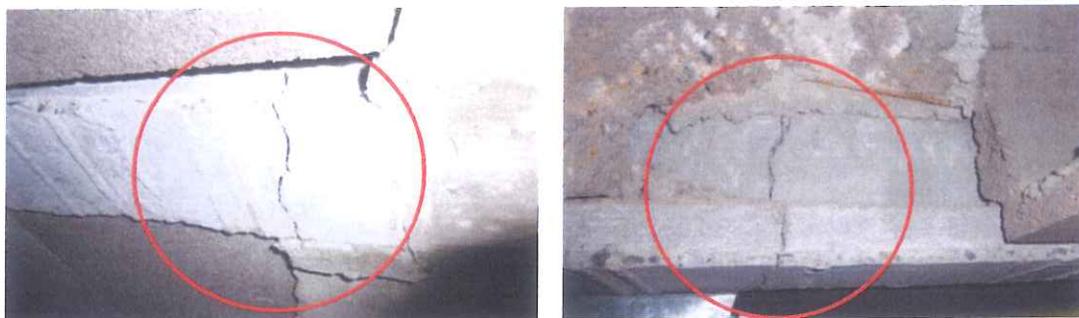
La problemática más habitual detectada, y que aparece de manera generalizada en todas las plantas, en la zona de forjado identificado en los planos de reconocimiento como "TIPO 2", formado por semiviguetas pretensadas de canto 27+3 cm e interreje 70 cm, es la aparición de *fisuras* y/o *grietas* que atraviesan por completo las *semiviguetas* en secciones cercanas a los apoyos.

Grietas detectada en suela de semiviguetas pretensadas

Durante los trabajos de inspección, se han detectado una serie de grietas en las suelas de las viguetas, que deben ser objeto de un análisis especial, debido a la frecuencia con la que se ha encontrado esta lesión y por tratarse de una grieta que atraviesa por completo la semiviguetas en secciones cercanas a los apoyos.

Indicar sin embargo, que las grietas detectadas no son las habituales que aparecen en fallos a cortante y tampoco en fallos a rasante, que suelen manifestarse mediante grietas inclinadas u horizontales respectivamente y no verticales como en el caso observado, por lo que recomendaremos realizar pruebas de carga para confirmar o descartar el mal funcionamiento del forjado a estos efectos.

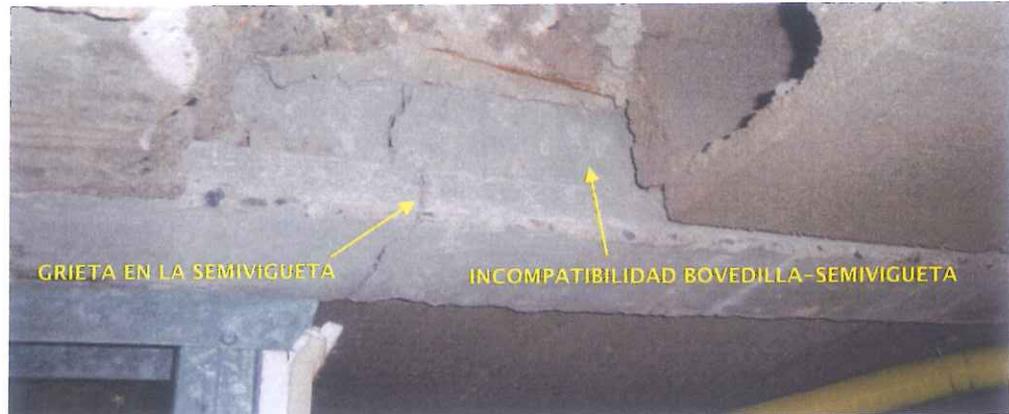
Otro aspecto importante que se ha detectado en esta tipología de forjado, es la *incompatibilidad entre las bovedillas utilizadas y las semiviguetas*, que impide que el hormigón penetre en el nervio alrededor de la vigueta. La consecuencia directa de este defecto es una disminución significativa de su capacidad para resistir esfuerzos cortantes y esfuerzos rasantes entre el hormigón de la vigueta pretensada y el hormigón vertido en obra.

Grietas y ausencia de hormigón en lateral de la semiviguetas pretensadas

incompatibles con las semiviguetas pretensadas empleadas, lo que ha producido que el hormigón no penetre en el nervio alrededor de la vigueta. La consecuencia directa de este defecto es una disminución significativa de su capacidad para resistir esfuerzos cortantes y esfuerzos rasantes entre el hormigón de la vigueta pretensada y el hormigón vertido en obra.

Se han analizado estos paños a efectos de esfuerzo cortante y rasante, por considerar que esta podría ser la causa más probable de las lesiones aparecidas, una vez analizada la tipología de las grietas y la incompatibilidad de las viguetas con las bovedillas detectadas.

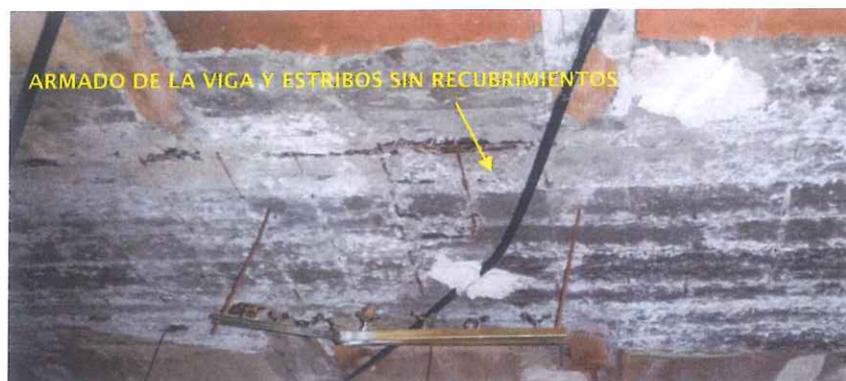
En la zona del edificio primitivo, especialmente en el forjado del techo de planta tercera, las vigas planas presentan un problema general de falta de recubrimiento y en muchos casos signos de corrosión de sus armaduras, especialmente en el perímetro exterior del edificio y cierre de patios (zonas mas expuestas).

Falta de recubrimiento del armado de vigas planas y signos de oxidación.

En general los paños presentan un buen nivel de conservación, salvo en techo de planta tercera del edificio en la zona A, donde las vigas planas presentan un problema general de **falta de recubrimiento y en muchos casos signos evidentes de corrosión de sus armaduras**, especialmente en zonas perimetrales del edificio y cierre de patios.

- 1) Reparación de las vigas que están afectadas por corrosión o por un insuficiente recubrimiento para el nuevo uso que se pretenda dar al edificio. Para la reparación de estas vigas se recomienda el siguiente tratamiento general:

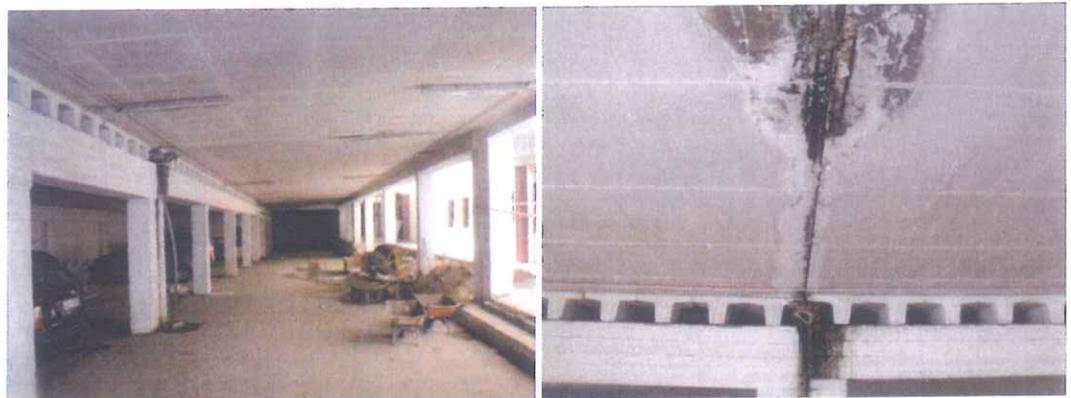
Filtraciones y corrosión de las armaduras en junta de dilatación de losa armada. Planta sótano: zona de paso y aparcamientos

Se observa falta de mantenimiento de las juntas de dilatación de la losa armada en la zona de paso y aparcamientos en planta sótano. Se recomienda un estudio de las mismas para proponer las medidas adecuadas de reparación, al apreciarse algunas barras de acero deterioradas.

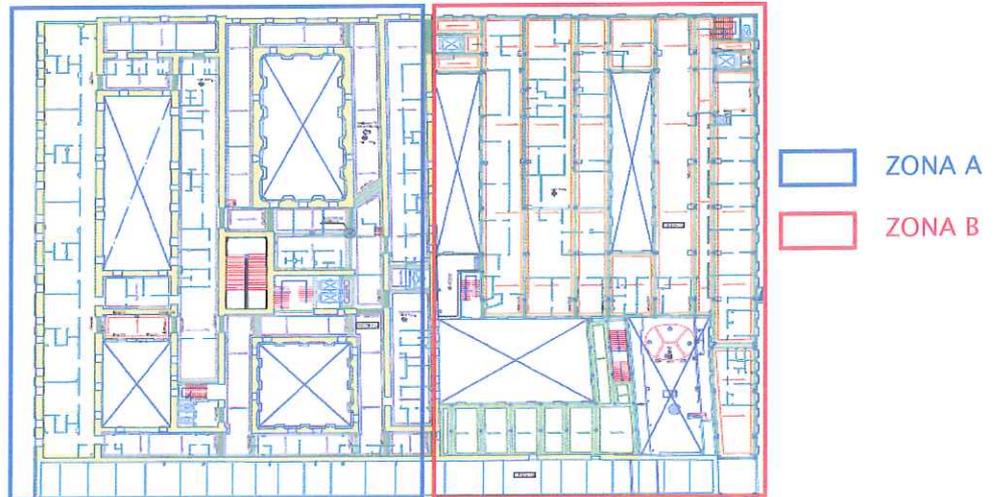
Croquis de planta

- **Zona A:** Zona del edificio con estructura vertical a base de muros de carga, con existencia de bóvedas de ladrillo en planta baja y primera y generalmente forjados de viguetas de suela cerámica en plantas primera, segunda y tercera (aunque existen paños con tipologías diferentes). El forjado de cubierta (techo de tercera) se encuentra resuelto mediante estructura de vigas y pilares de hormigón armado que nacen en la viga de coronación de los muros que llegan hasta el forjado techo de planta segunda.

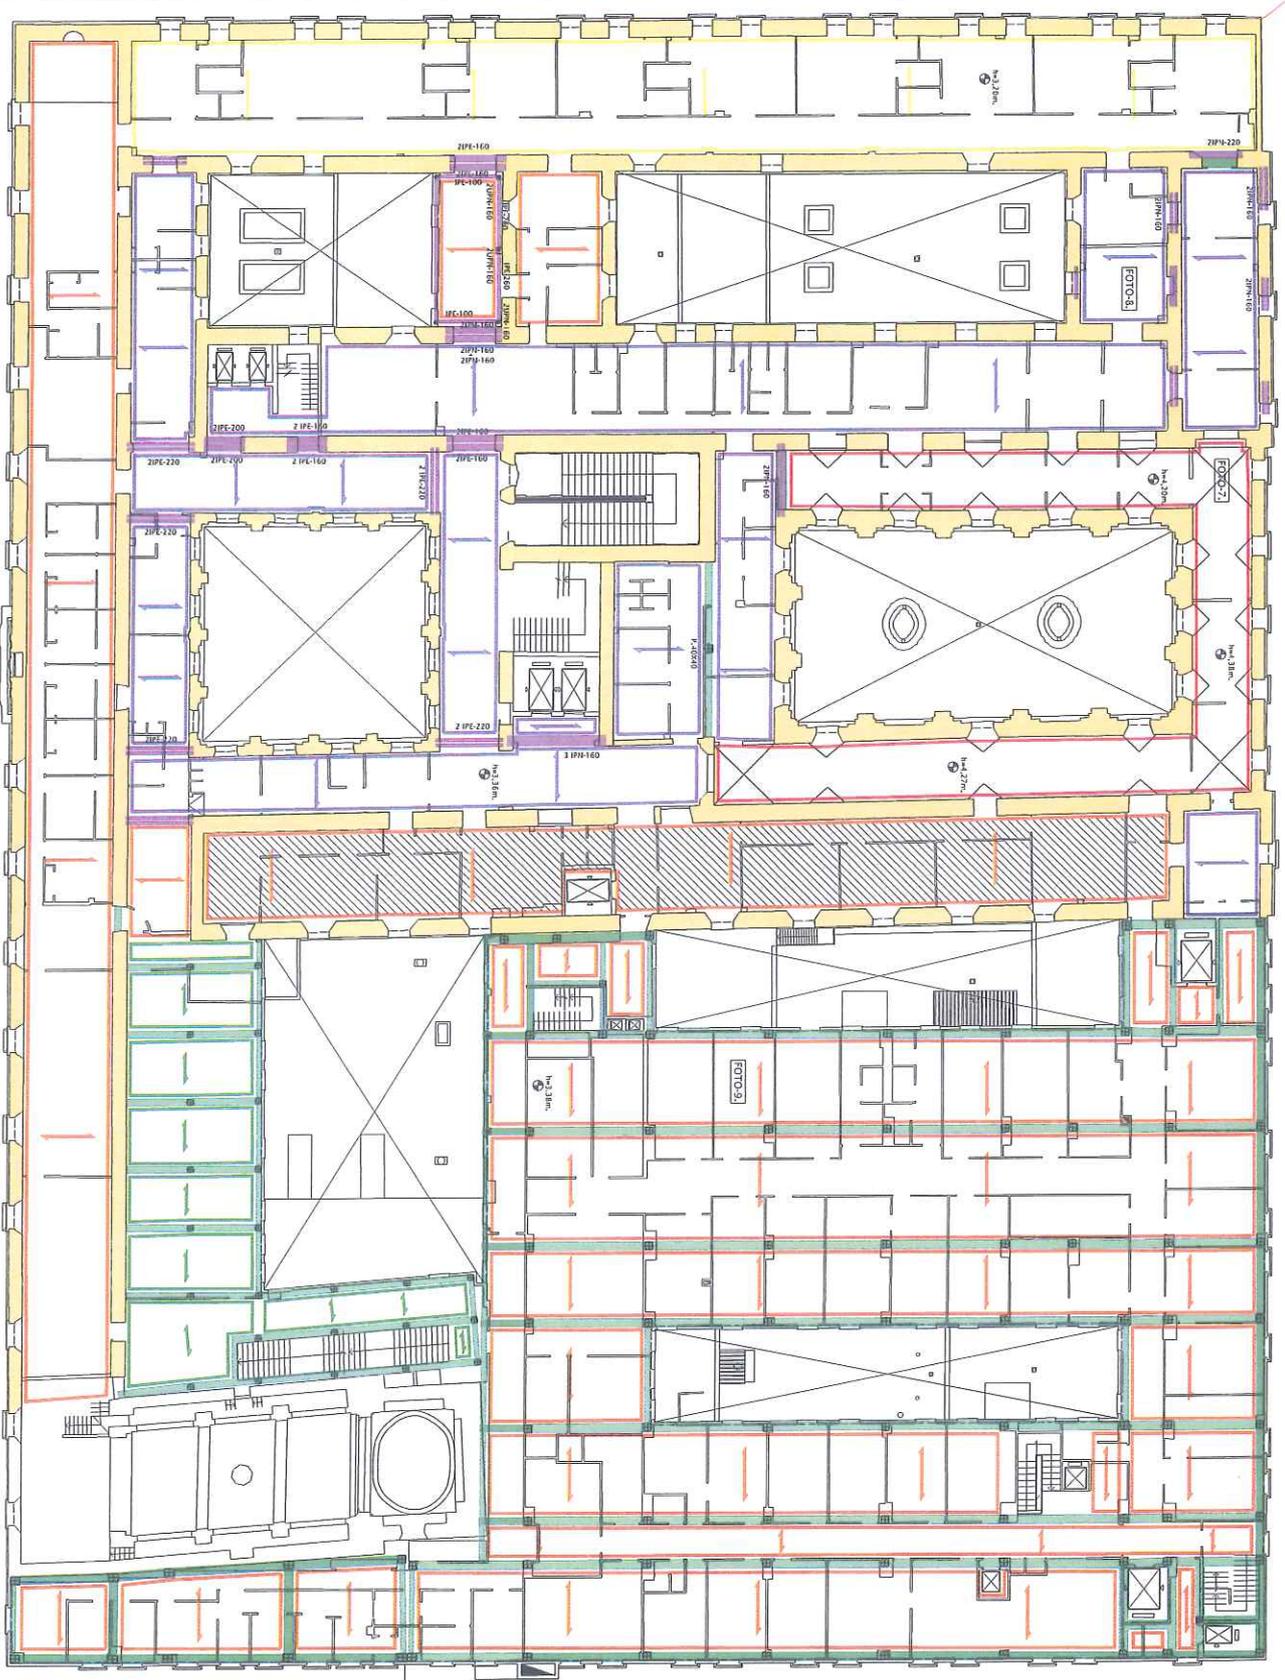
- TIPO-1 FOJADO DE SEMICUJETA PRETENSADA INTERIÓR 70cm Y BOVEDILLA DE HORMIGÓN (22x45cm).
- TIPO-2 FOJADO DE SEMICUJETA PRETENSADA INTERIÓR 70cm Y BOVEDILLA DE HORMIGÓN (22x45cm).
- TIPO-3 FOJADO DE POSLE VICUJETA DE CEROSIA CON SUELA CERÁMICA INTERIÓR 90cm Y BOVEDILLA CERÁMICA (22x44cm).
- TIPO-4 FOJADO DE VICUJETA DE CEROSIA CON SUELA CERÁMICA INTERIÓR 74cm Y BOVEDILLA CERÁMICA (22x44cm).
- TIPO-5 FOJADO DE VICUJETA PRETENSADA INTERIÓR 70cm Y BOVEDILLA DE HORMIGÓN (19x45cm).
- BOVEDA.
- VIGA PLANA.
- VIGA DE CANTO.
- ESTRUCTURA METÁLICA.
- MUÑO DE CÁMCA.

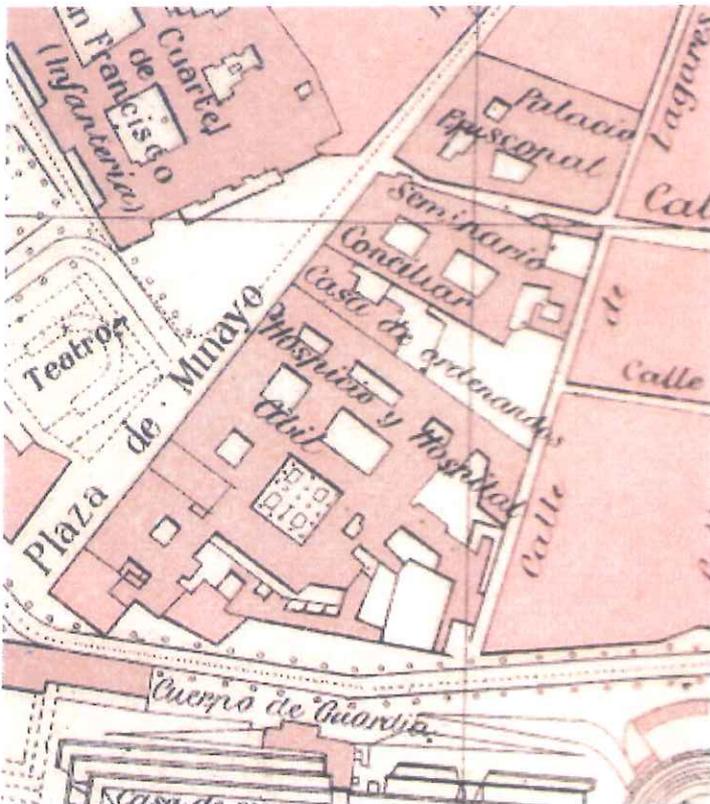
Plaza de Minallo y Hospital de San Sebastián. Plano de Coello (detalle), Atlas de España y sus posesiones de Ultramar, 1850.

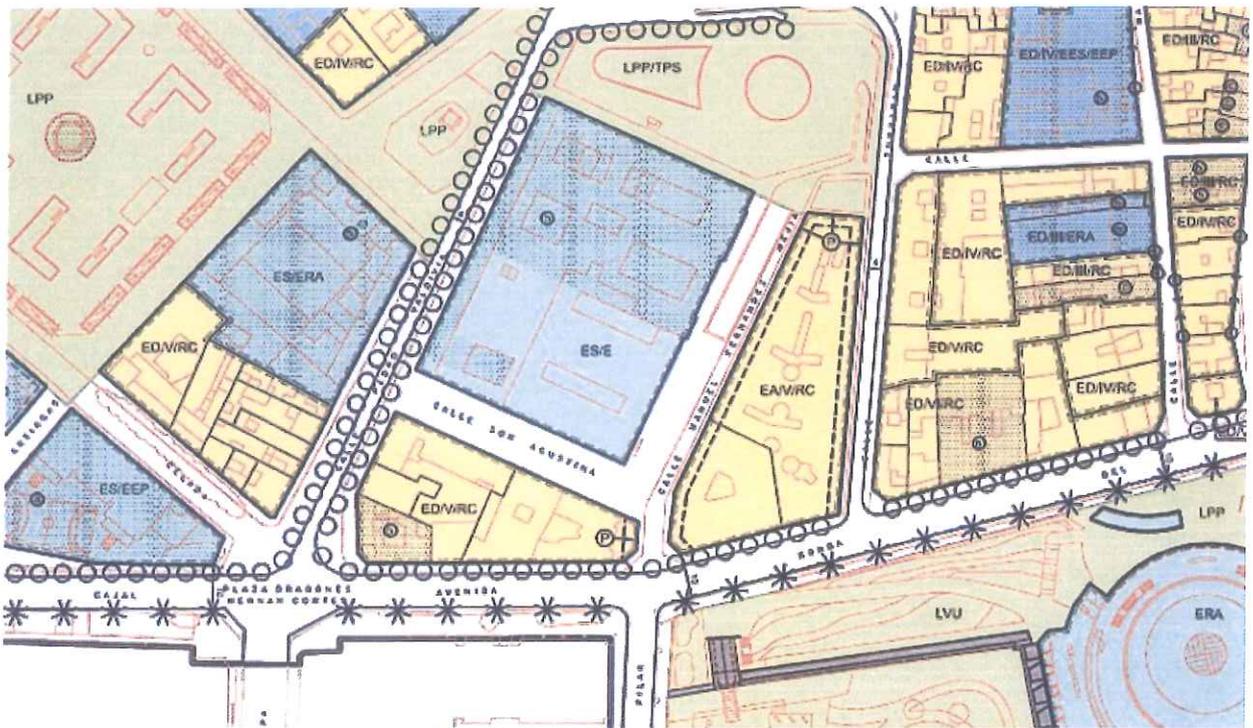
Plan Especial Casco Histórico de Badajoz

Plano de Calificación y Regulación
 Nivel de protección b (Sólo la zona rayada)
